PROBLEMAS Y PROPUESTA DE SOLUCIONES

¿Qué se puede decir del río Ebro, desde la desembocadura del río Rudrón hasta la población de Puente Arenas (masa 473)?

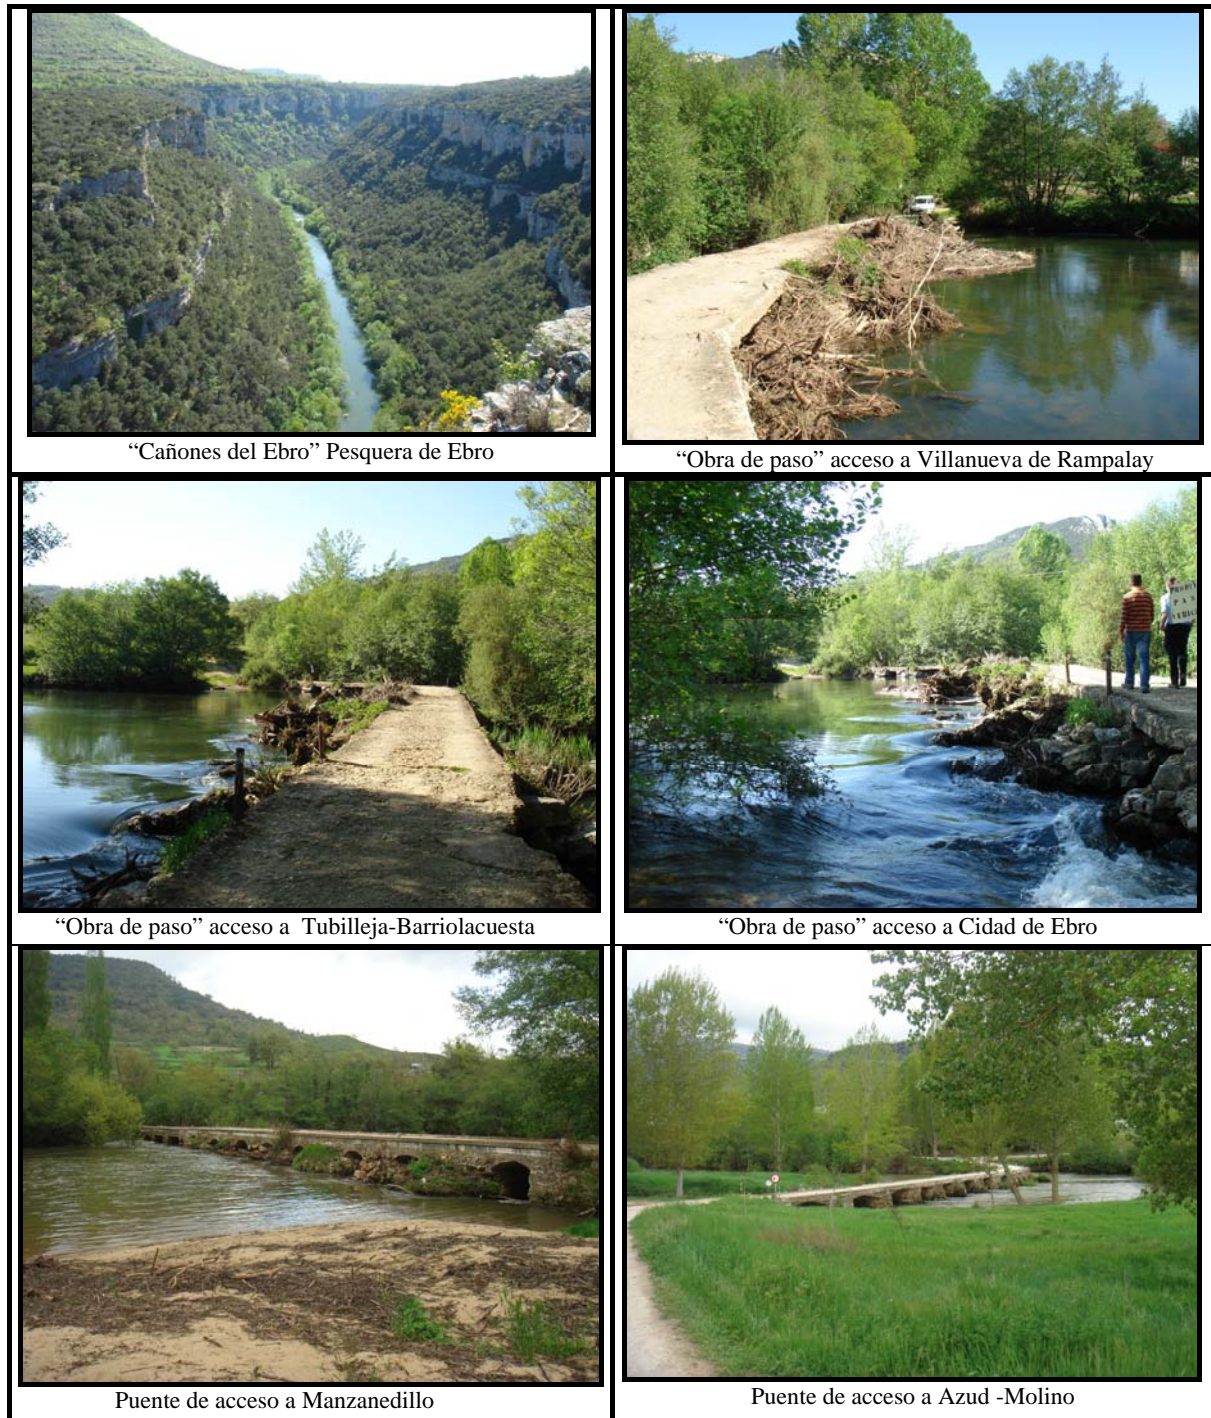
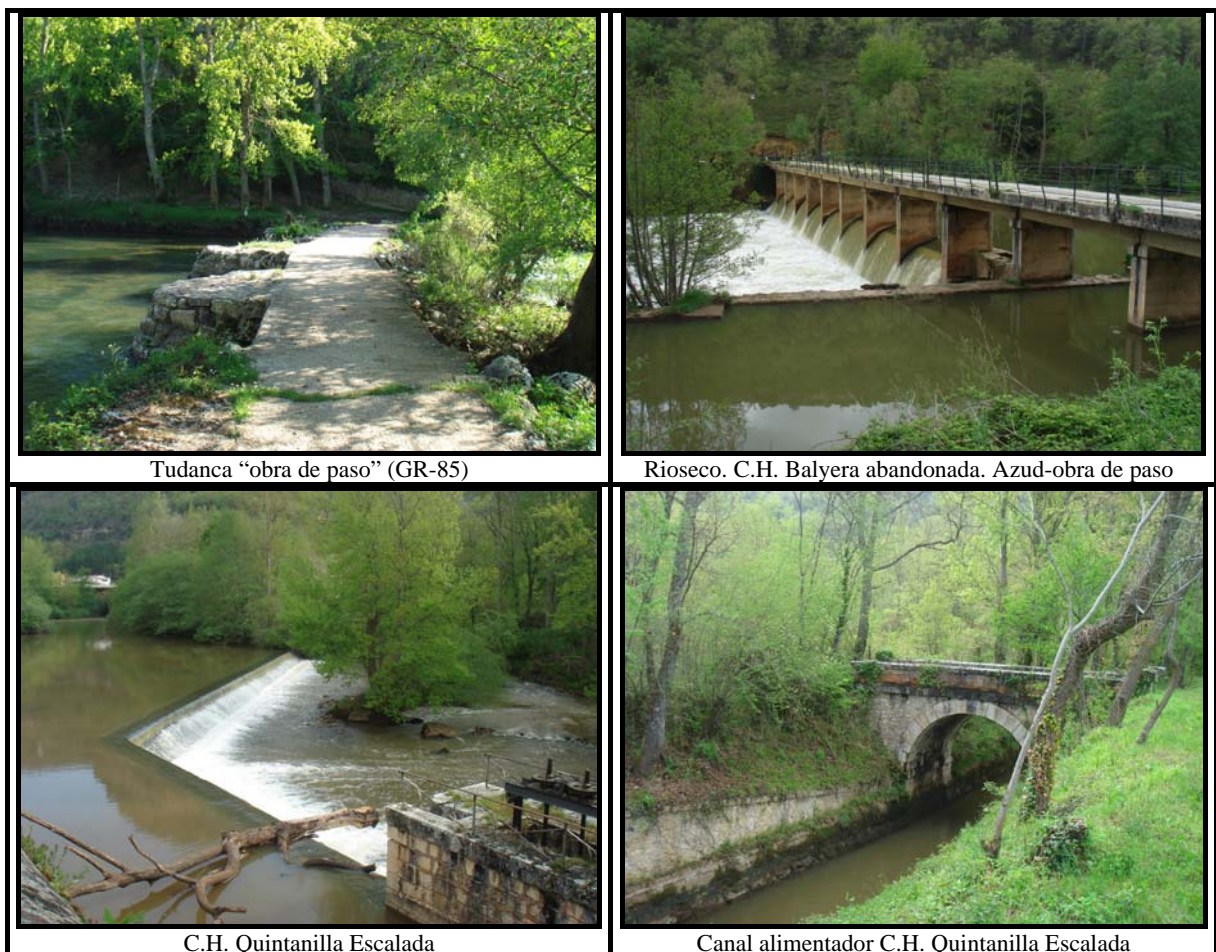
- Los impactos provocados por los aprovechamientos hidroeléctricos: Con el incumplimiento constante de caudales ecológicos, problemas de continuidad en los cauces de los ríos provocados por las presas o azudes sin escalas de peces o bien estas, en estado precario, y los problemas originados por los canales de alimentación de las centrales hidroeléctricas para la seguridad de personas y para la fauna silvestre (ahogamientos) por el “efecto barrera” de tipo lineal que esto supone.

- Obras de paso o puentes de acceso a poblaciones y fincas en estado precario: Provocan riesgos y peligro (personas y ganado) en el vadeo del cauce del río, incomunicaciones, y desbordamientos (al hacer el efecto “represa” por falta de desagüe y acumulación de elementos flotantes) en zonas localizadas sobre todo en episodios de crecidas o avenidas.

- Infraestructuras de aprovechamientos (riego, y principalmente las de uso hidroeléctrico) con o sin concesión administrativa, abandonadas y sin uso de la explotación durante numerosos años consecutivos, siendo en la mayoría de los casos, por causa imputable al titular.

Figura 44: Fotos representativas de las características y problemas existentes de la masa 473. (Fotografías tomadas en mayo de 2.007)

Tudanca "obra de paso" (GR-85)

Rioseco. C.H. Balyera abandonada. Azud-obra de paso

C.H. Quintanilla Escalada

Canal alimentador C.H. Quintanilla Escalada

Figura 44 (continuación): Fotos representativas de las características y problemas de la masa 473. (Fotografías tomadas en mayo de 2.007)

473.a.7.M1) Estudio para valorar si en los tramos en los que el agua es derivada para aprovechamientos para uso hidroeléctrico se cumple el caudal mínimo, y propuestas de actuación.

473.a.8.M1) Estudio y revisión de los azudes de este tramo para la instalación de escalas de peces. Se estima que son cinco (5) presas o azudes ubicadas en aprovechamientos hidroeléctricos (CH Quintanilla Escalada, Electra San Antonio, Valdenoceda, Bocaredo, Congosto, y Balyera).

473.a.12.M1) Proyecto de vallado, protección (evitar ahogamientos), y habilitación de “pasos de fauna” en canales de infraestructuras de aprovechamiento hidroeléctrico. Canal (longitud aproximada 2.600 m) de la C.H. de Quintanilla Escalada.

473.c.6.M1) Estudio de mejora de obras de paso, puentes, y pasarelas de acceso a poblaciones (y fincas) en estado precario (que suponen un obstáculo y una discontinuidad en el cauce del río). Se contemplaría la actuación en al menos cuatro (4) obras de paso existentes (Tubilleja, Ciudad de Ebro, Manzanedillo, y Villanueva de Rampalay), y en una (1) pasarela peatonal (Tudanca).

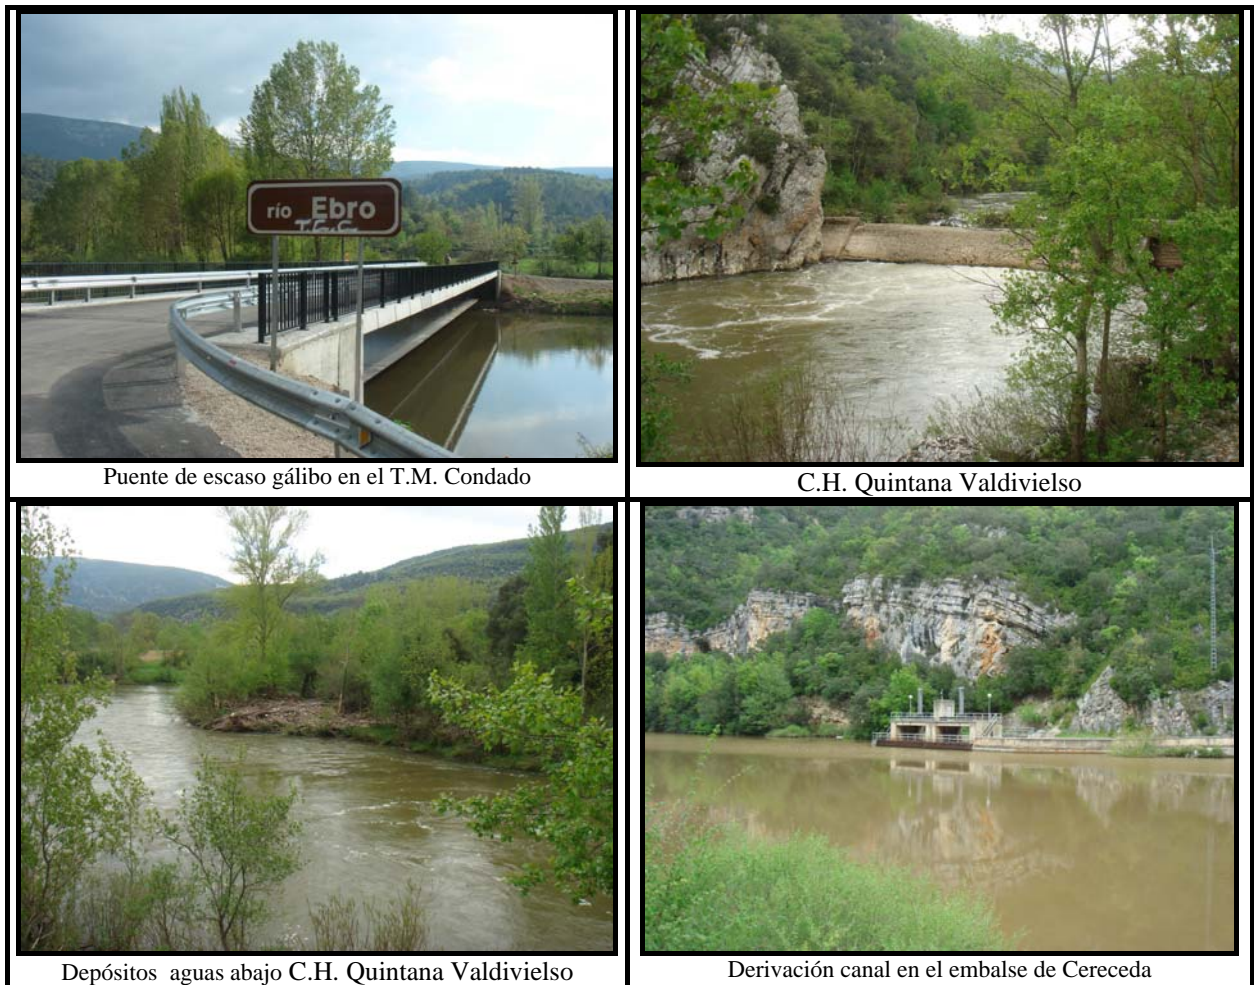
Figura 46: Fotos representativas de las características y de los problemas de la masa 796. (Fotografías tomadas en mayo de 2.007)

- Los impactos provocados por los aprovechamientos hidroeléctricos: Con el incumplimiento continuo de caudales ecológicos, problemas de continuidad en los cauces de los ríos provocados por las presas o azudes sin escalas de peces o bien estas, en estado precario, y los problemas originados por los canales de alimentación de las centrales hidroeléctricas para la seguridad de personas y para la fauna silvestre (ahogamientos) por el “efecto barrera” de tipo lineal que esto supone.
- Obras de paso o puentes de acceso a poblaciones y fincas en estado precario: Provocan riesgos y peligro (personas y ganado) en el vadeo del cauce del río, incomunicaciones, y desbordamientos (al hacer el efecto “represa” por falta de desagüe y acumulación de elementos

796.a.7.M1) Estudio para valorar si en los tramos en los que el agua es derivada para aprovechamientos de uso hidroeléctrico (C. H. Quintana Valdivielso) se cumple el caudal mínimo y propuestas de actuación.

796.a.8.M1) Proyecto de instalación de escala de peces en el azud de la central hidroeléctrica (C.H. Quintana Valdivielso).

796.c.6.M1) Estudio de obras paso existentes (puente en Condado y su falta de gálibo) que puedan suponer un riesgo potencial en caso de avenidas.

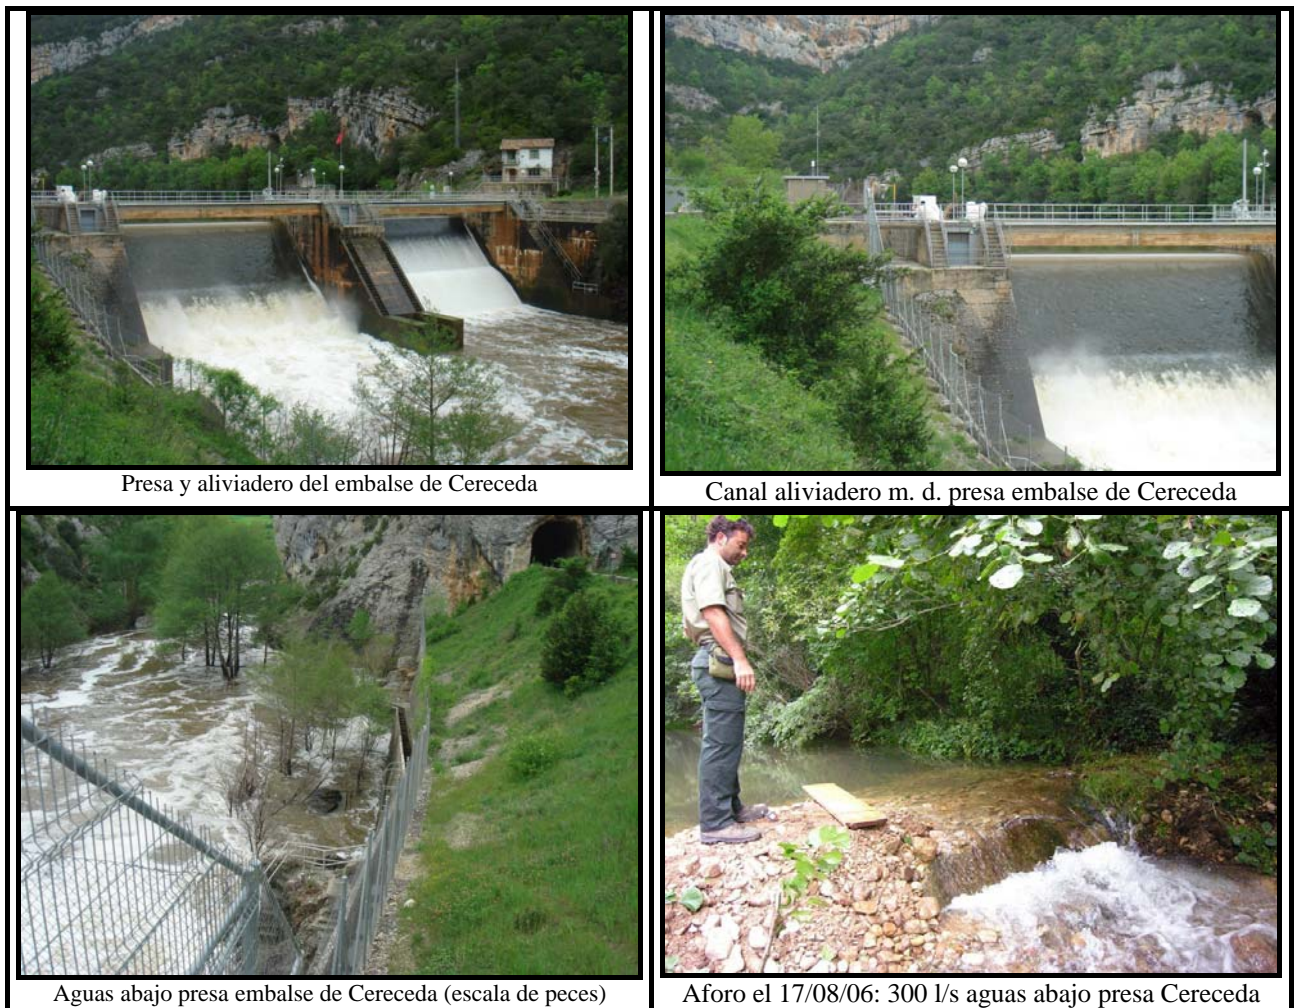
Figura 48: Fotos representativas de las características y de los problemas de la masa 795. (Fotografías tomadas en mayo de 2.007)

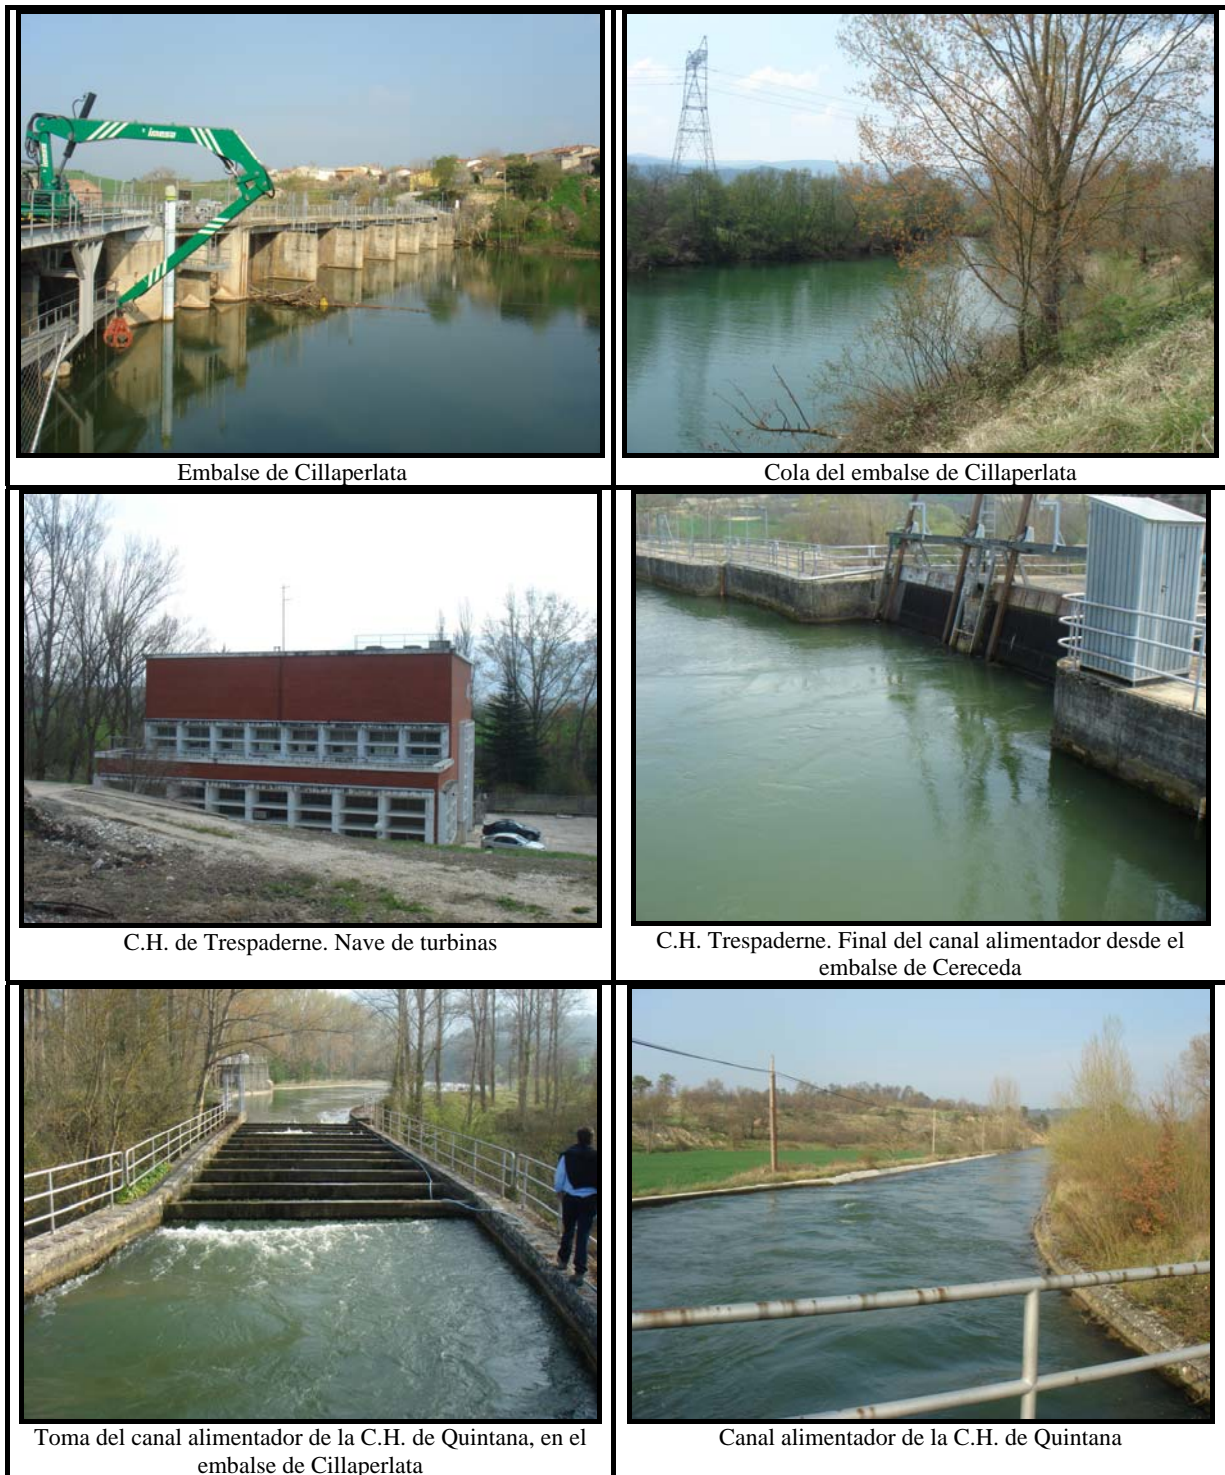
Figura 50: Fotos representativas de las características y problemas de la masa 228. (Fotografías tomadas mayo de 2.007)

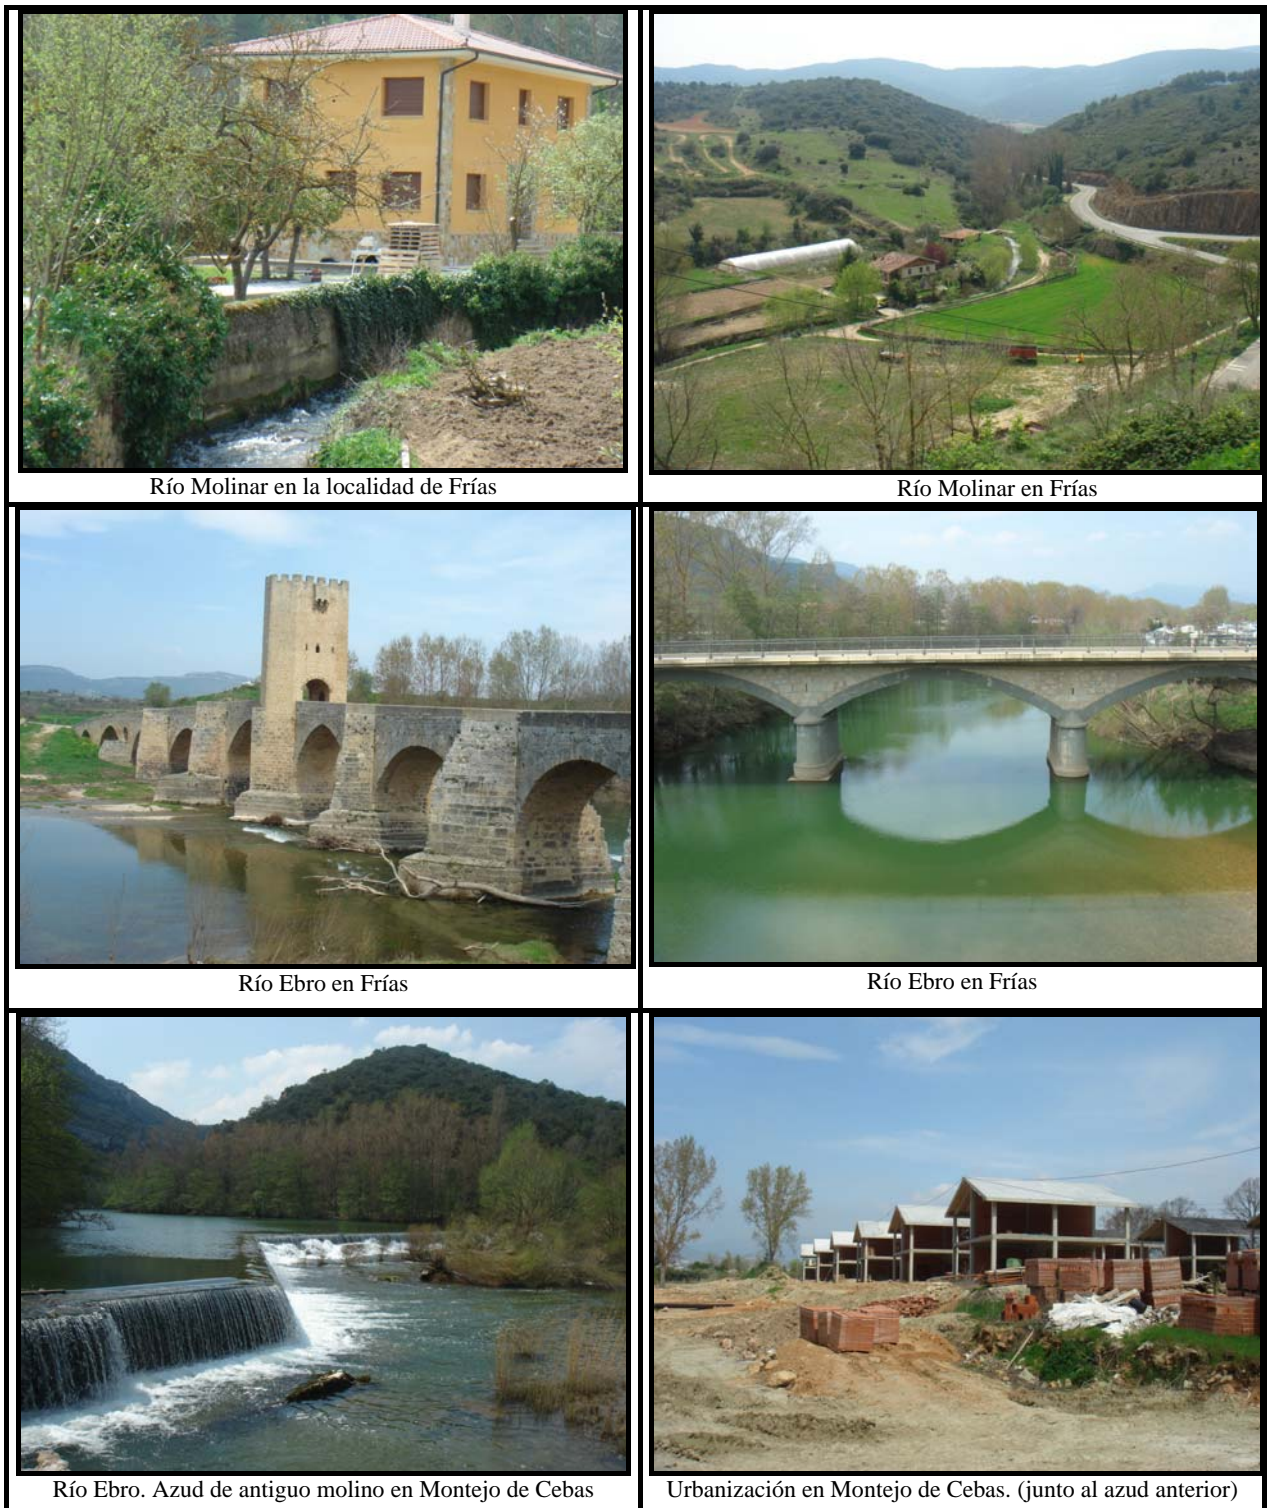
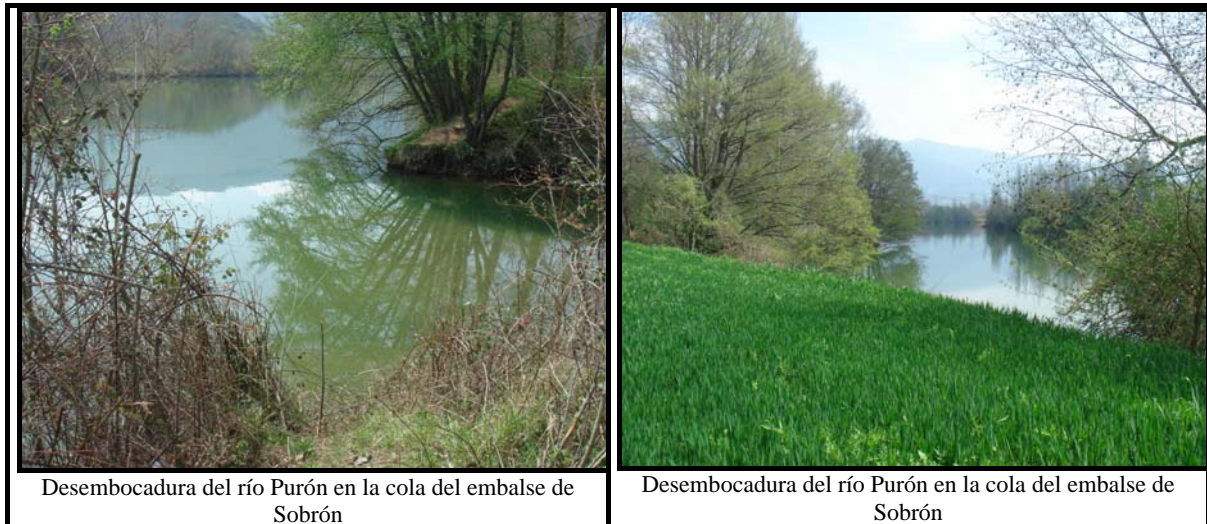
Figura 54: Fotos representativas de las características y problemas de la masa 401.
(Fotografías tomadas en mayo de 2.007)

Figura 54 (continuación): Fotos representativas de las características y problemas de la masa 401. (Fotografías tomadas en mayo de 2.007)

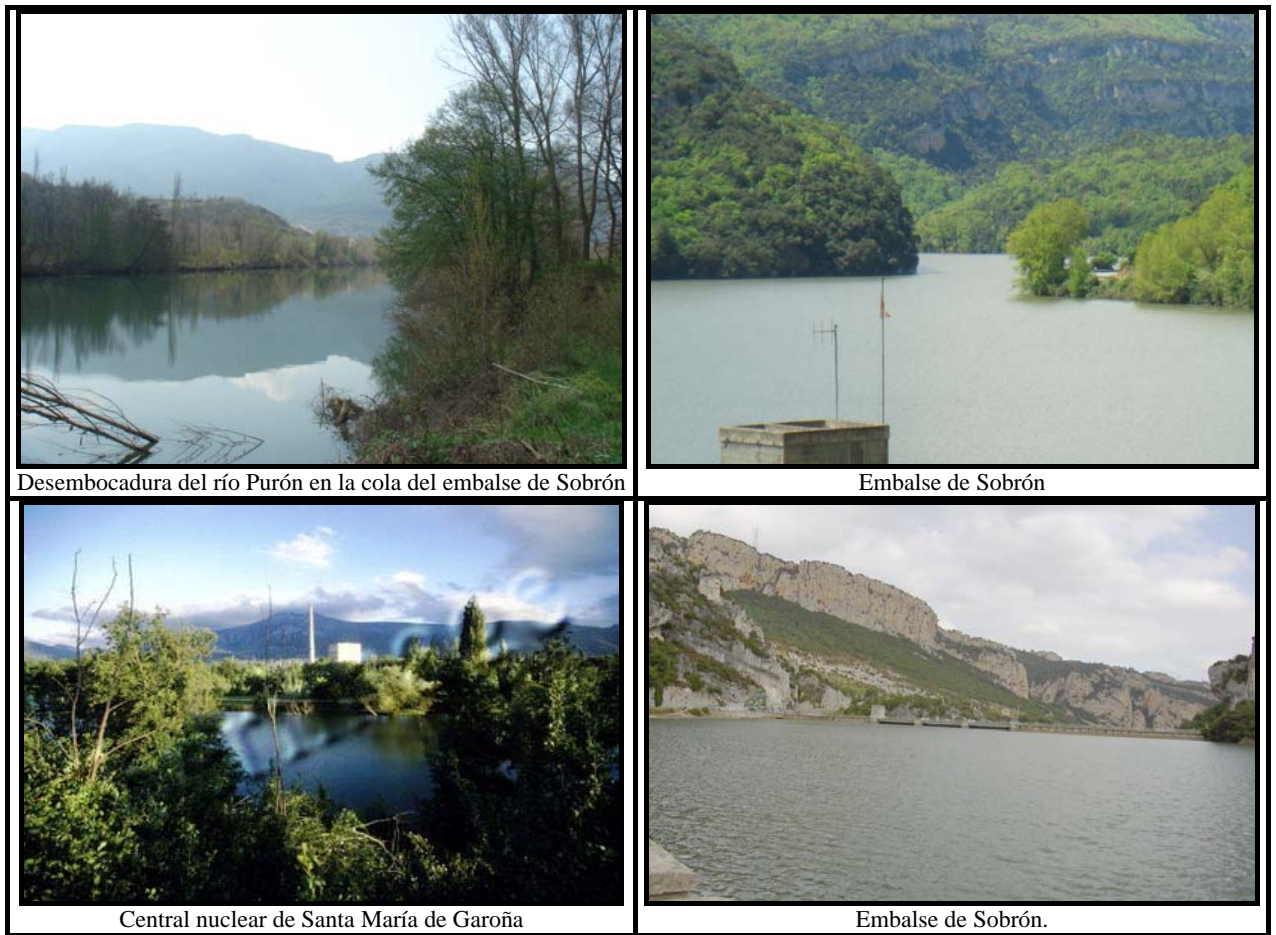
Figura 56: Fotos representativas de las características y problemas de la masa 797.
(Fotografías tomadas en mayo de 2.007)

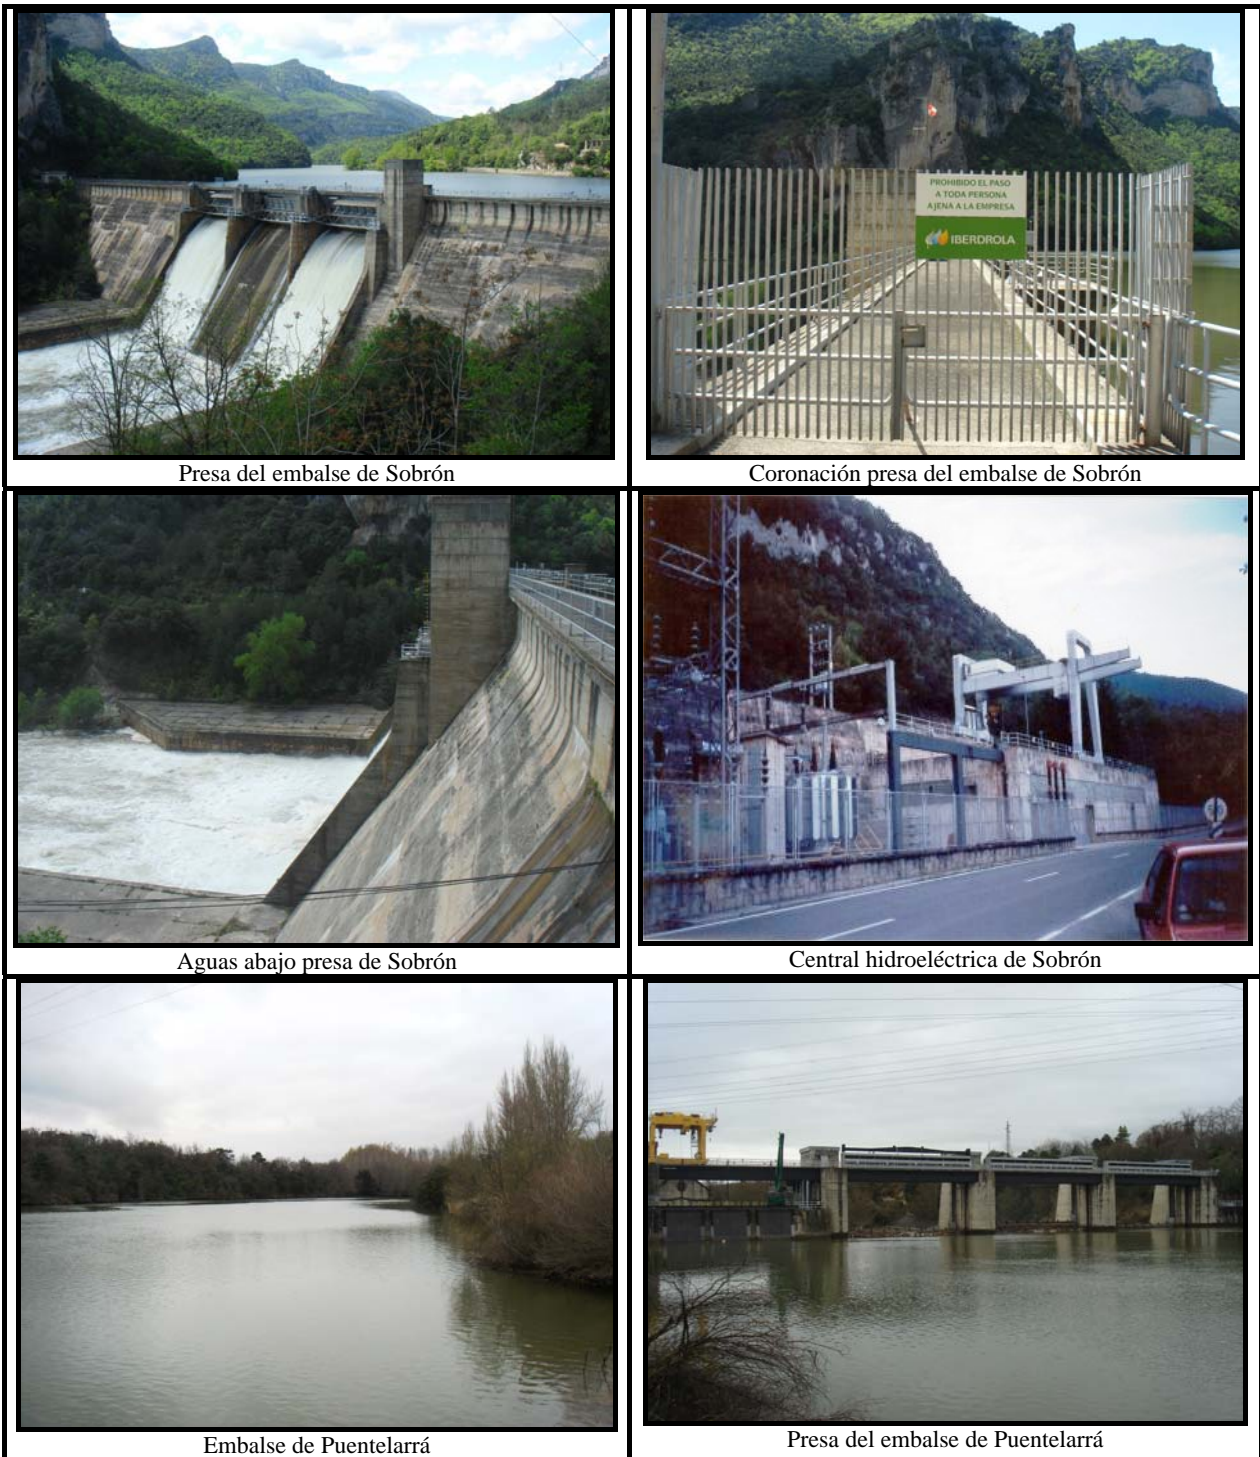
Figura 58: Fotos representativas de las características y problemas de la masa 798.
(Fotografías tomadas en abril y mayo de 2.007)

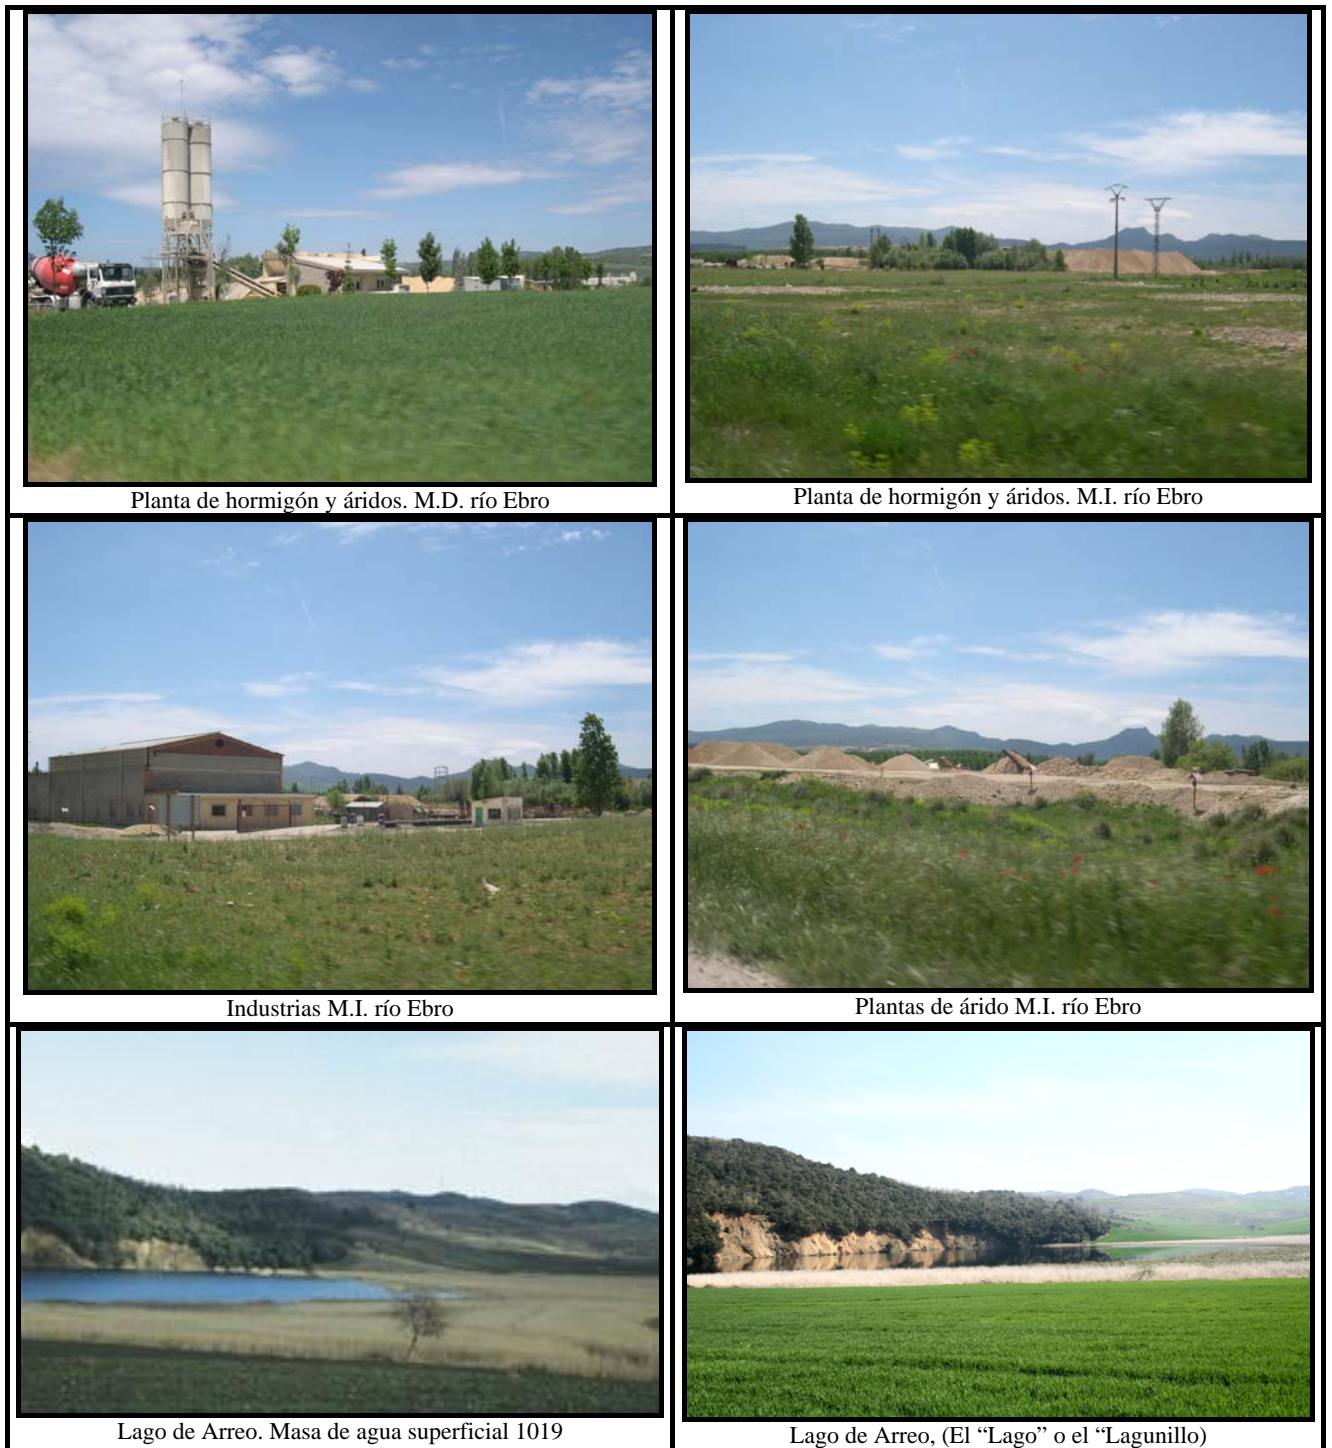
Figura 61: Fotos representativas de las características y problemas de la masa 956.
(Fotografías tomadas en abril y mayo de 2.007)

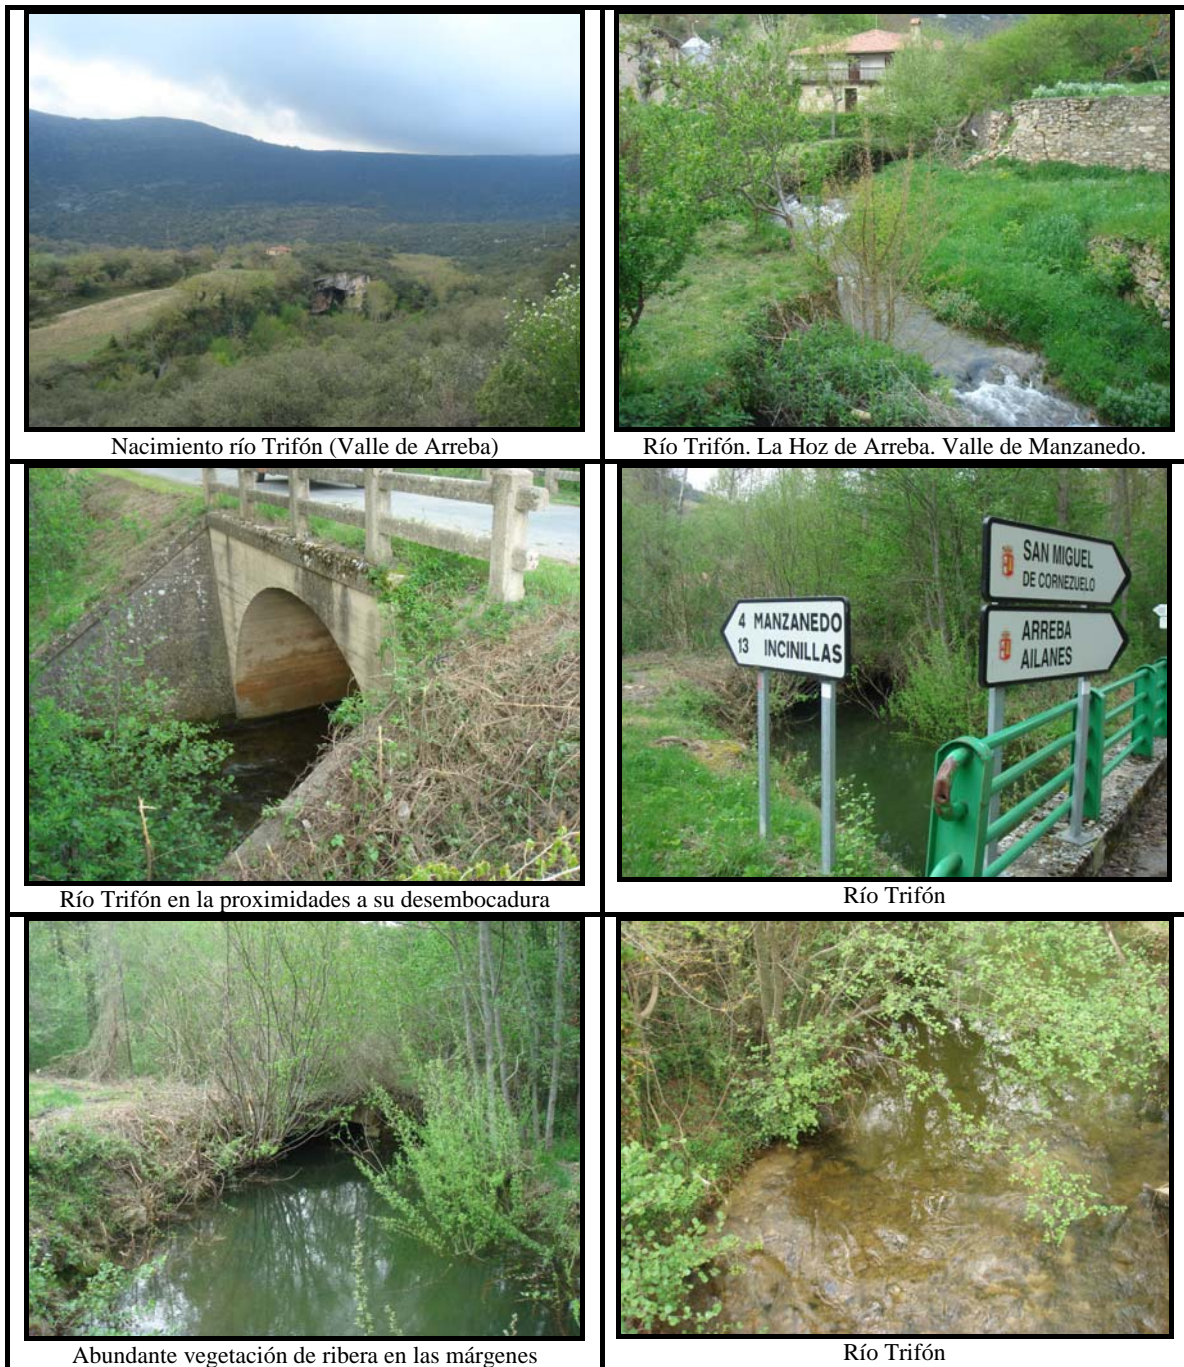
Figura 63: Fotos representativas de las características y problemas de la masa 220.
(Fotografías tomadas en mayo de 2.007)

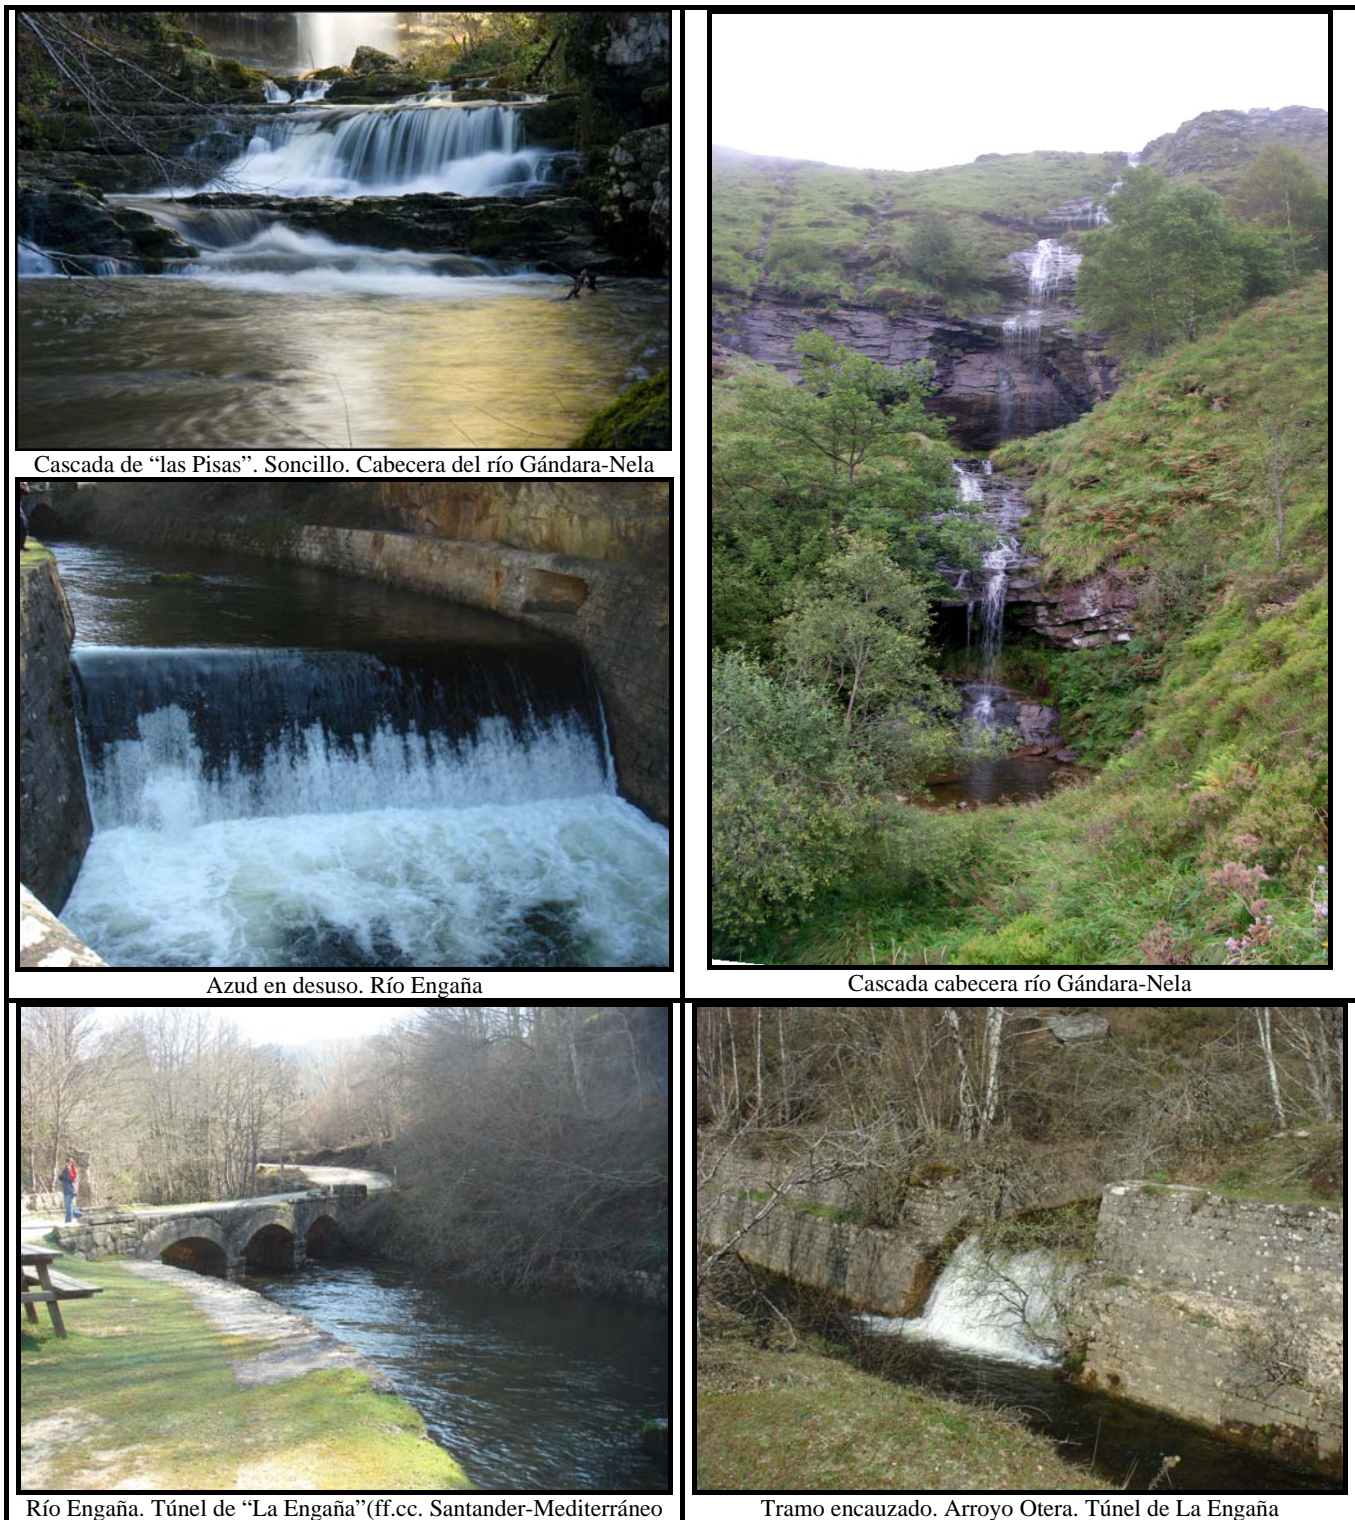
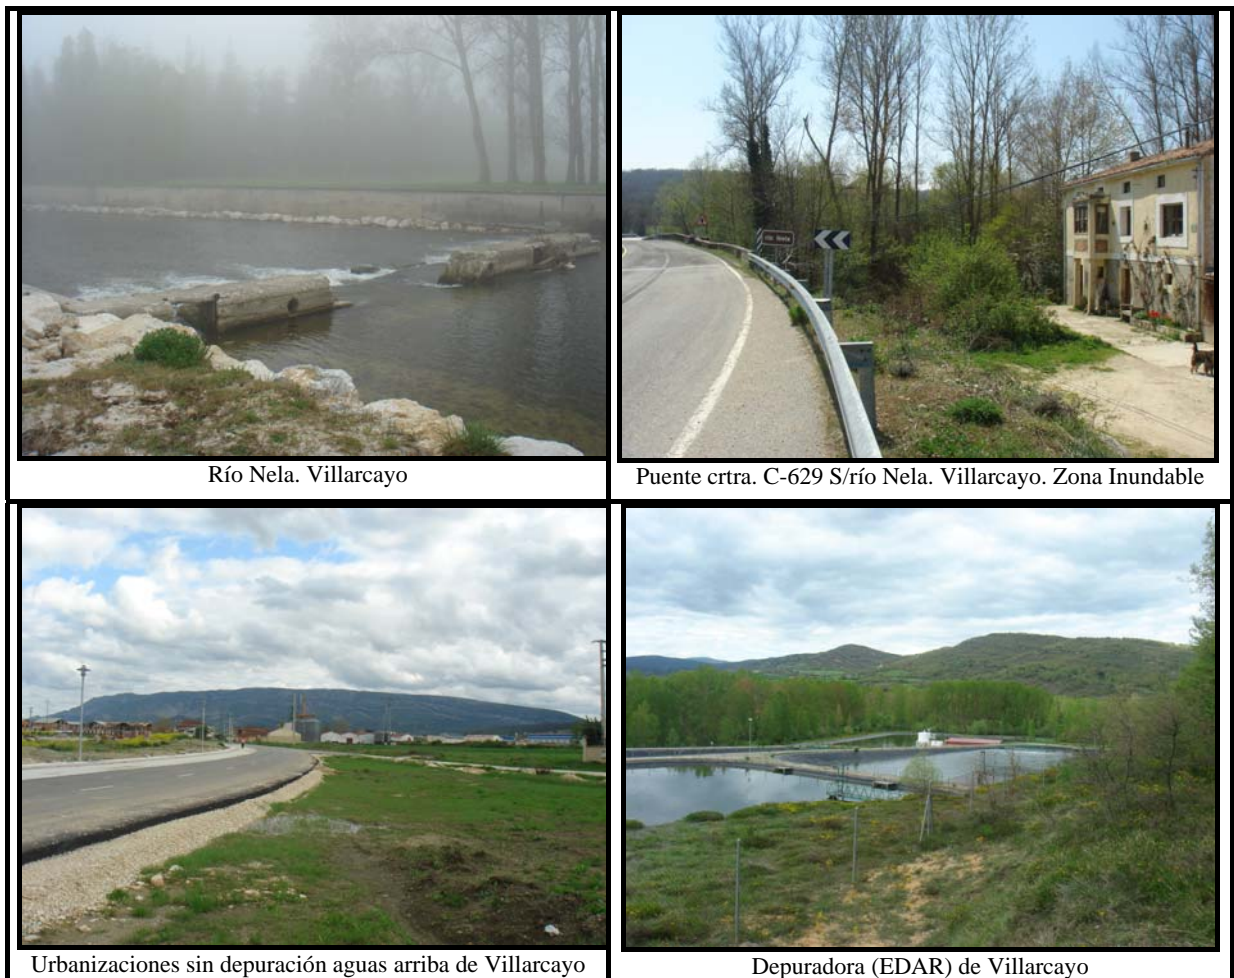
Figura 65: Fotos representativas de las características y problemas de la masa 474.
(Fotografías de archivo, y de abril de 2.007)

Figura 65 (continuación): Fotos representativas de las características y problemas de la masa 474. (Fotografías de archivo, y de abril de 2.007)

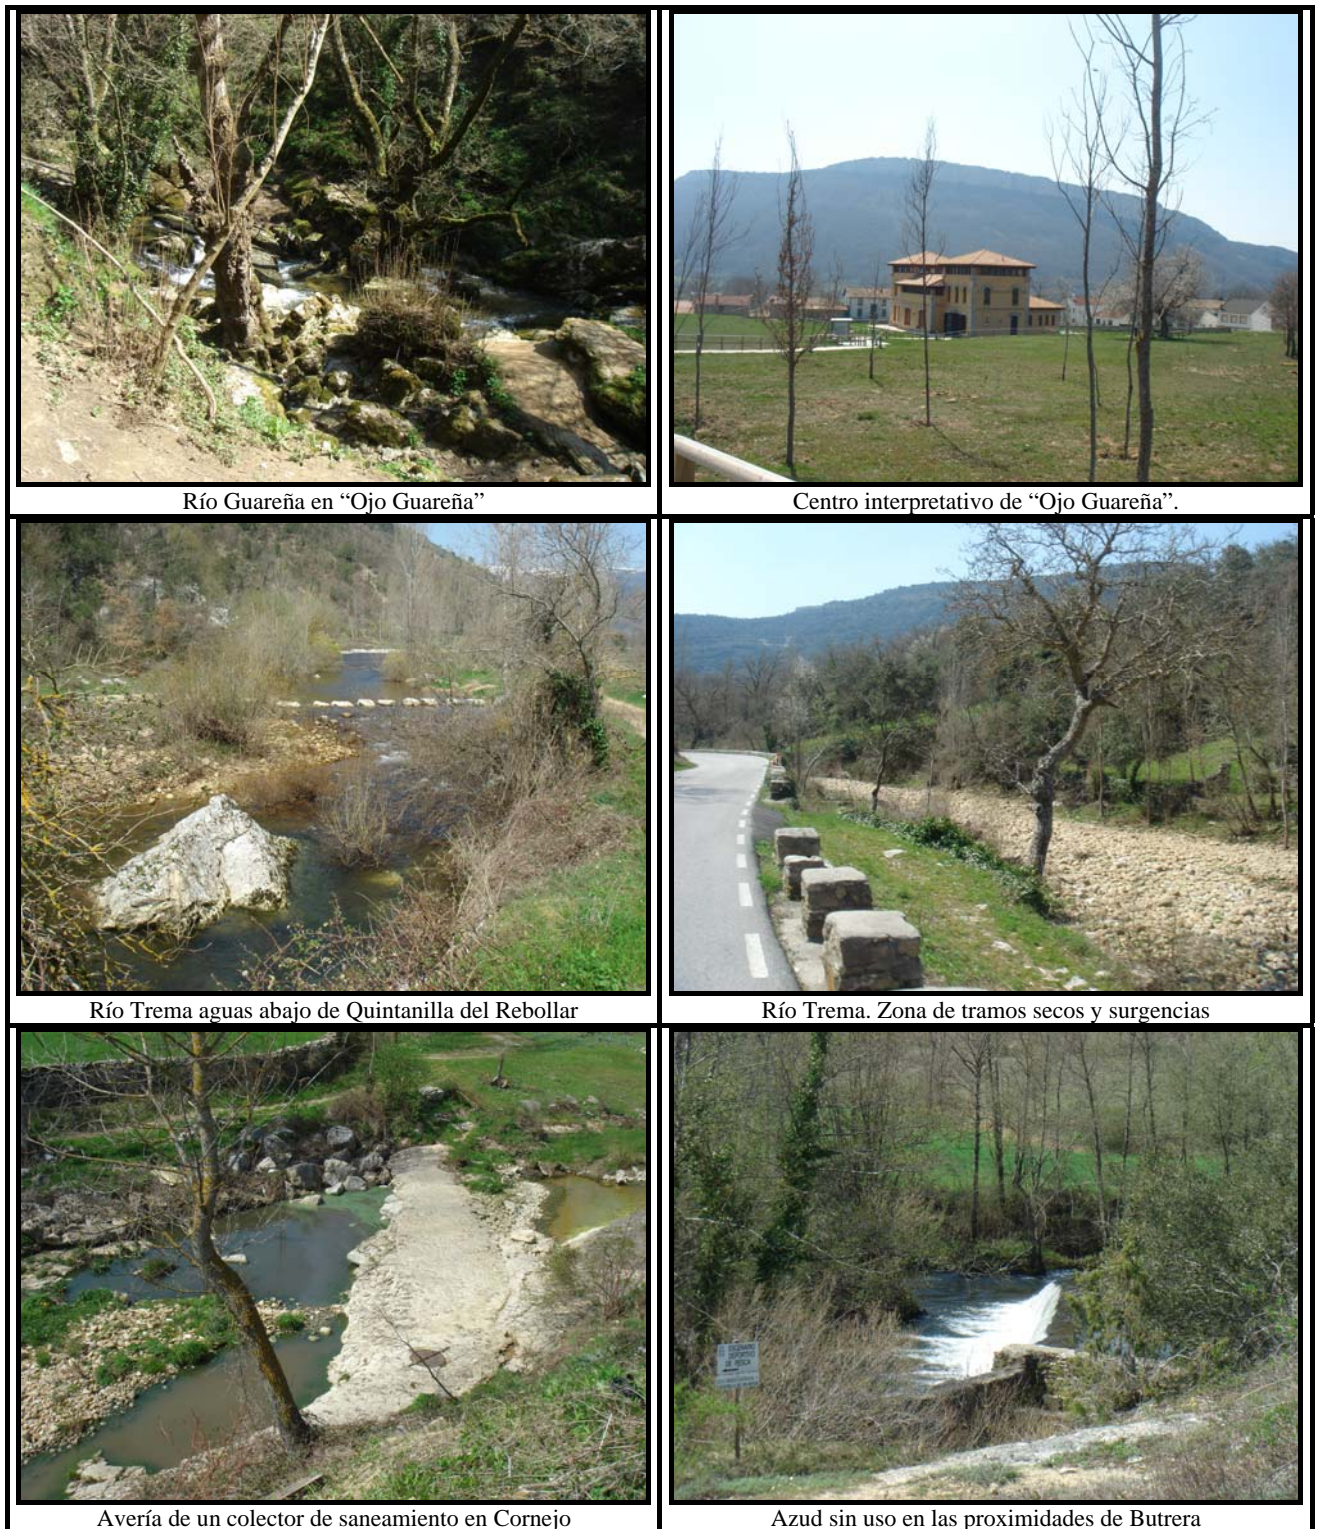
Figura 67: Fotos representativas de las características y problemas de la masa 475.
(Fotografías tomadas en abril de 2.007)
