PROBLEMAS Y PROPUESTA DE SOLUCIONES

¿Qué se puede decir del río Ebro, desde la desembocadura del río Rudrón hasta la población de Puente Arenas (masa 473)?

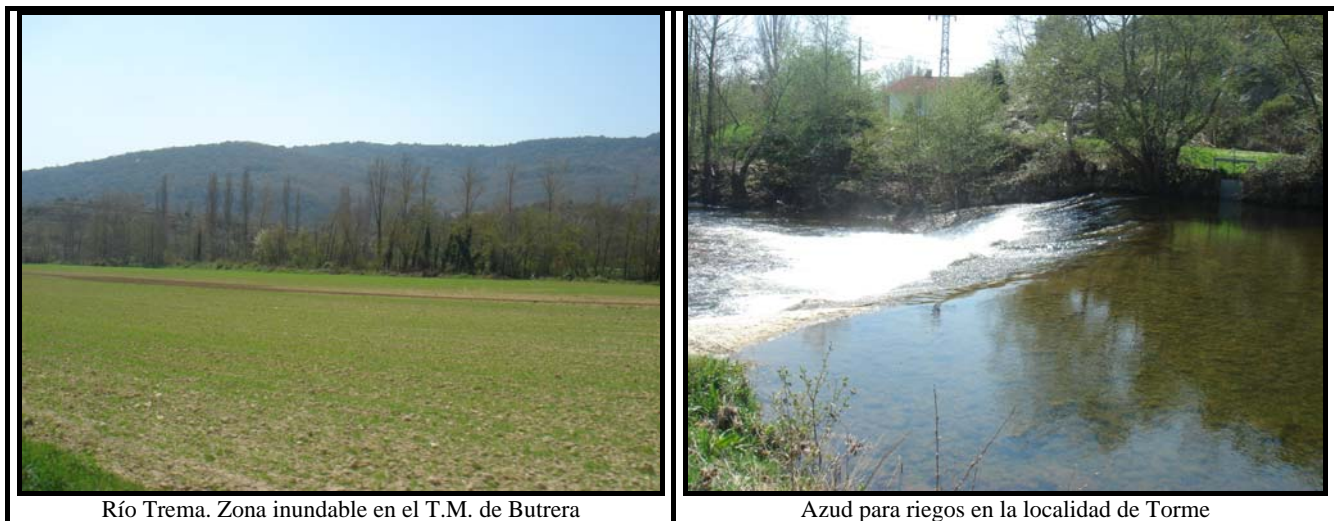
Río Trema. Zona inundable en el T.M. de Butrera

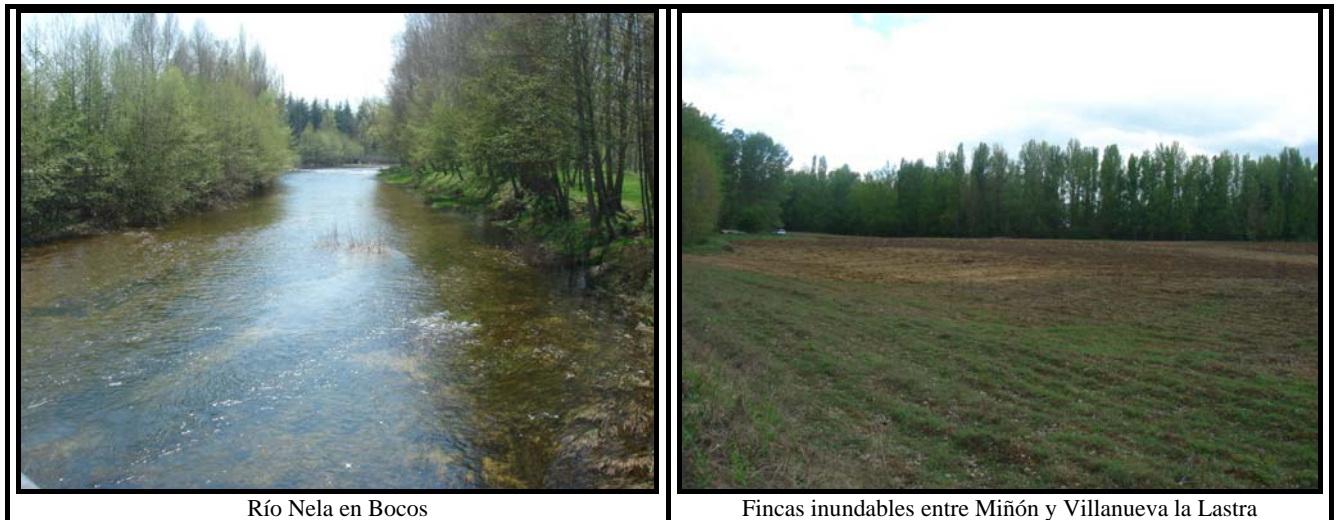
Figura 69: Fotos representativas de las características y problemas de la masa 476.
(Fotografías tomadas en mayo de 2.007)

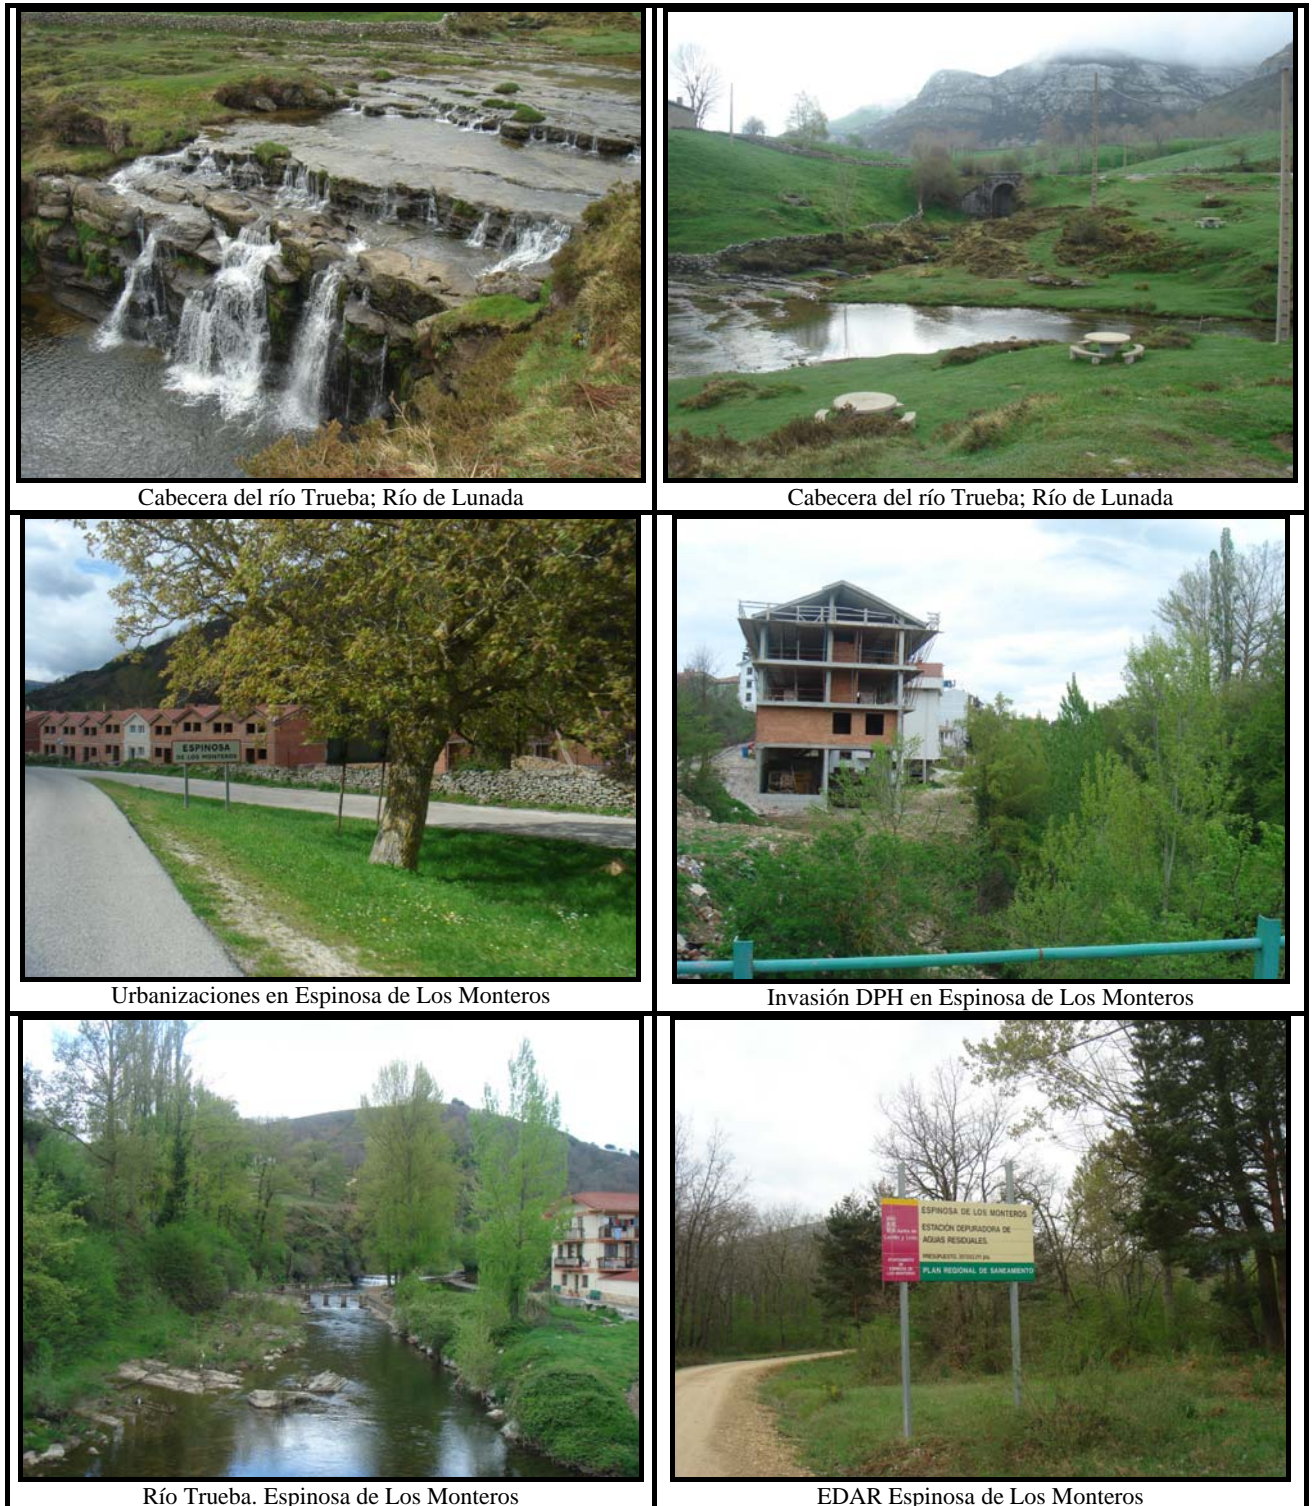
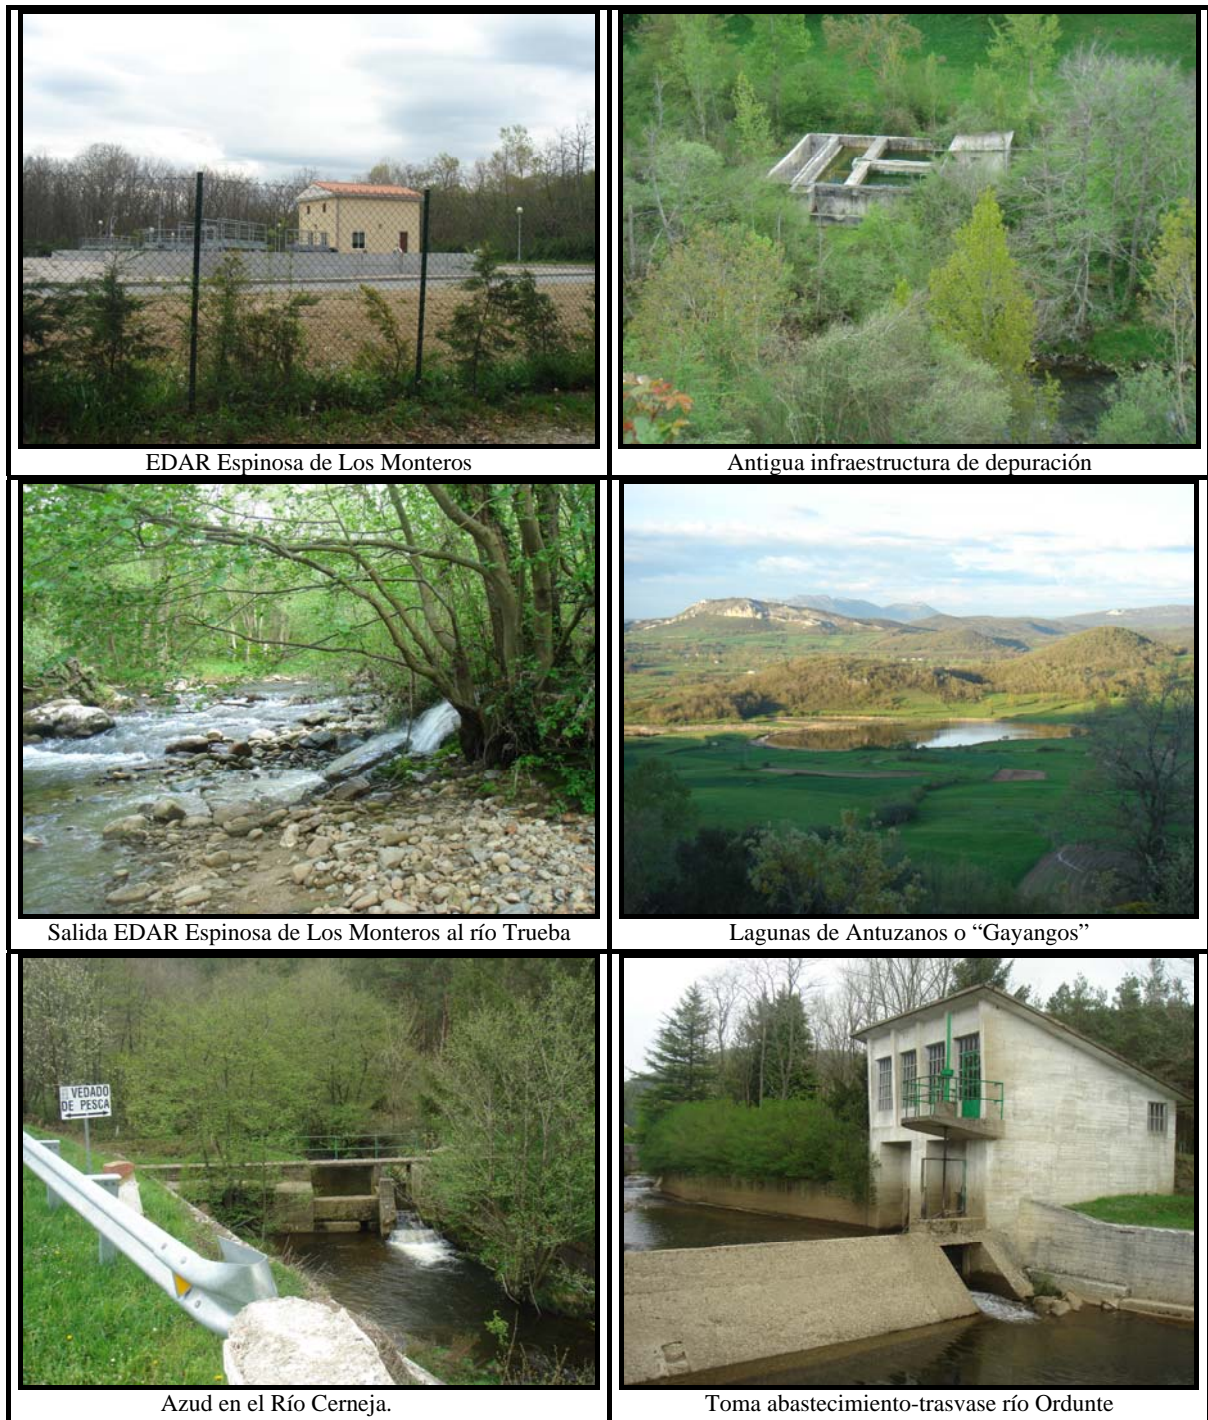
Figura. 71: Fotos representativas de las características y problemas de la masa de agua 477(Fotografías tomadas en mayo de 2.007).

Figura 71 (continuación): Fotos representativas de las características y problemas de la masa de agua 477 (Fotografías tomadas en mayo de 2.007).

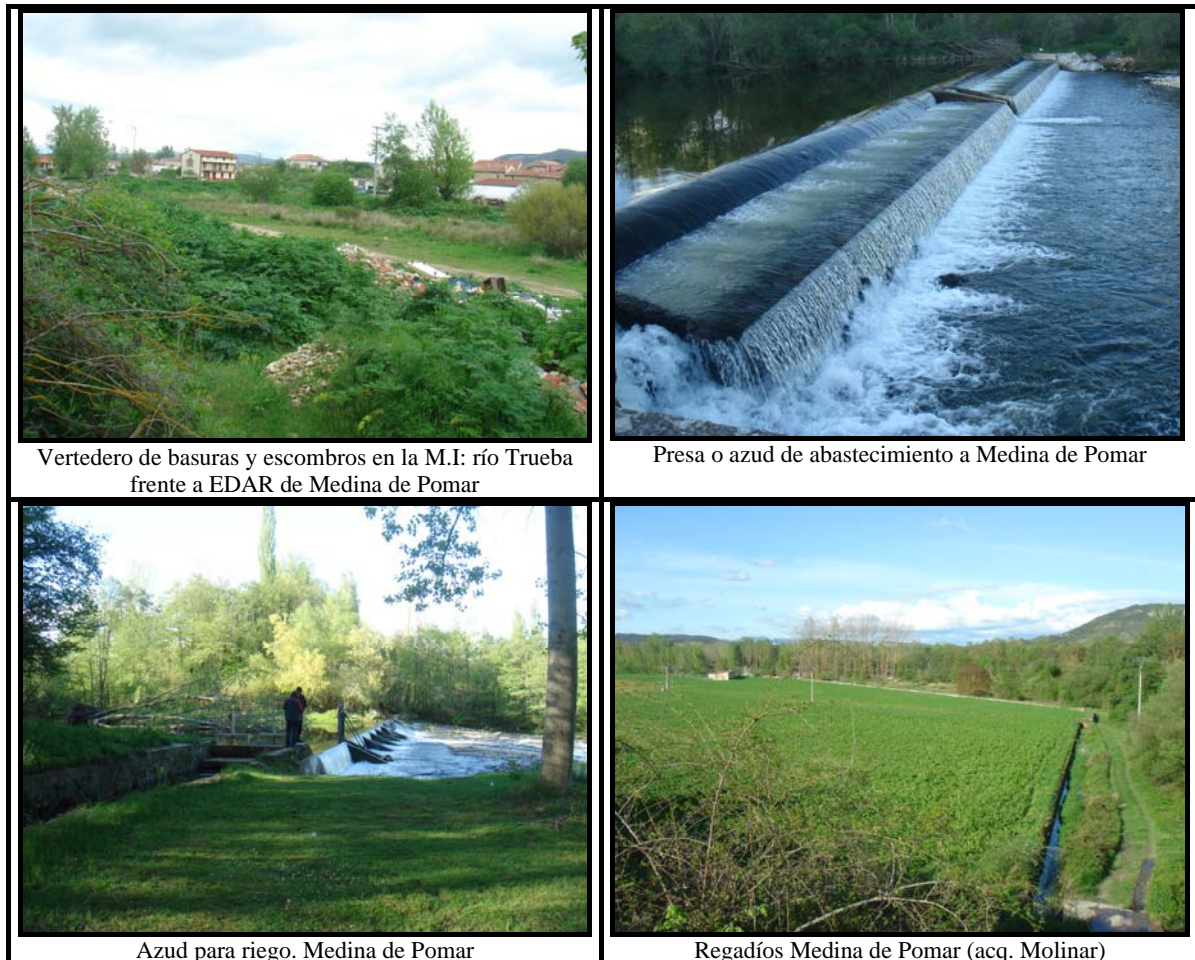
Vertedero de basuras y escombros en la M.I: río Trueba frente a EDAR de Medina de Pomar

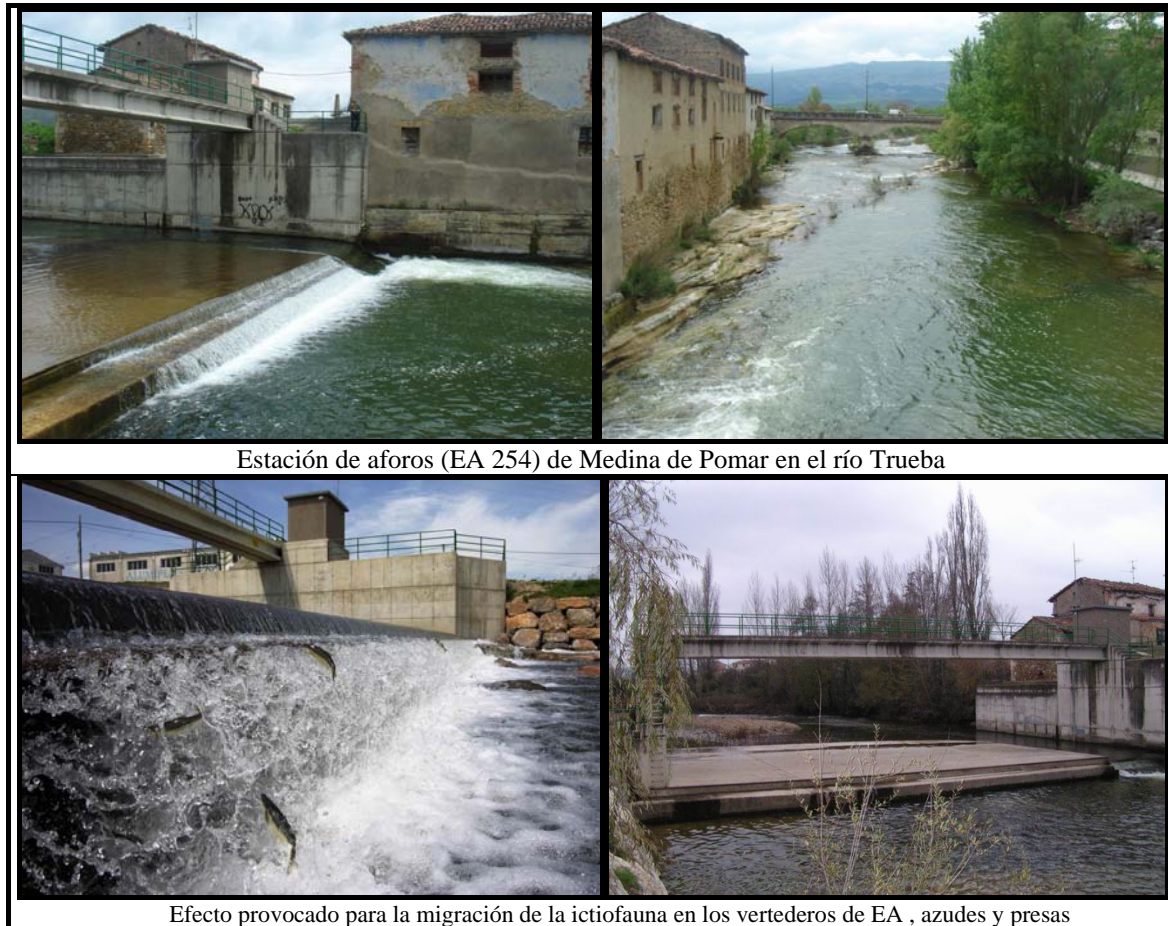
Figura 73 (continuación): Fotos representativas de las características y problemas de la masa de agua 478 (Fotografías tomadas en mayo de 2.007)

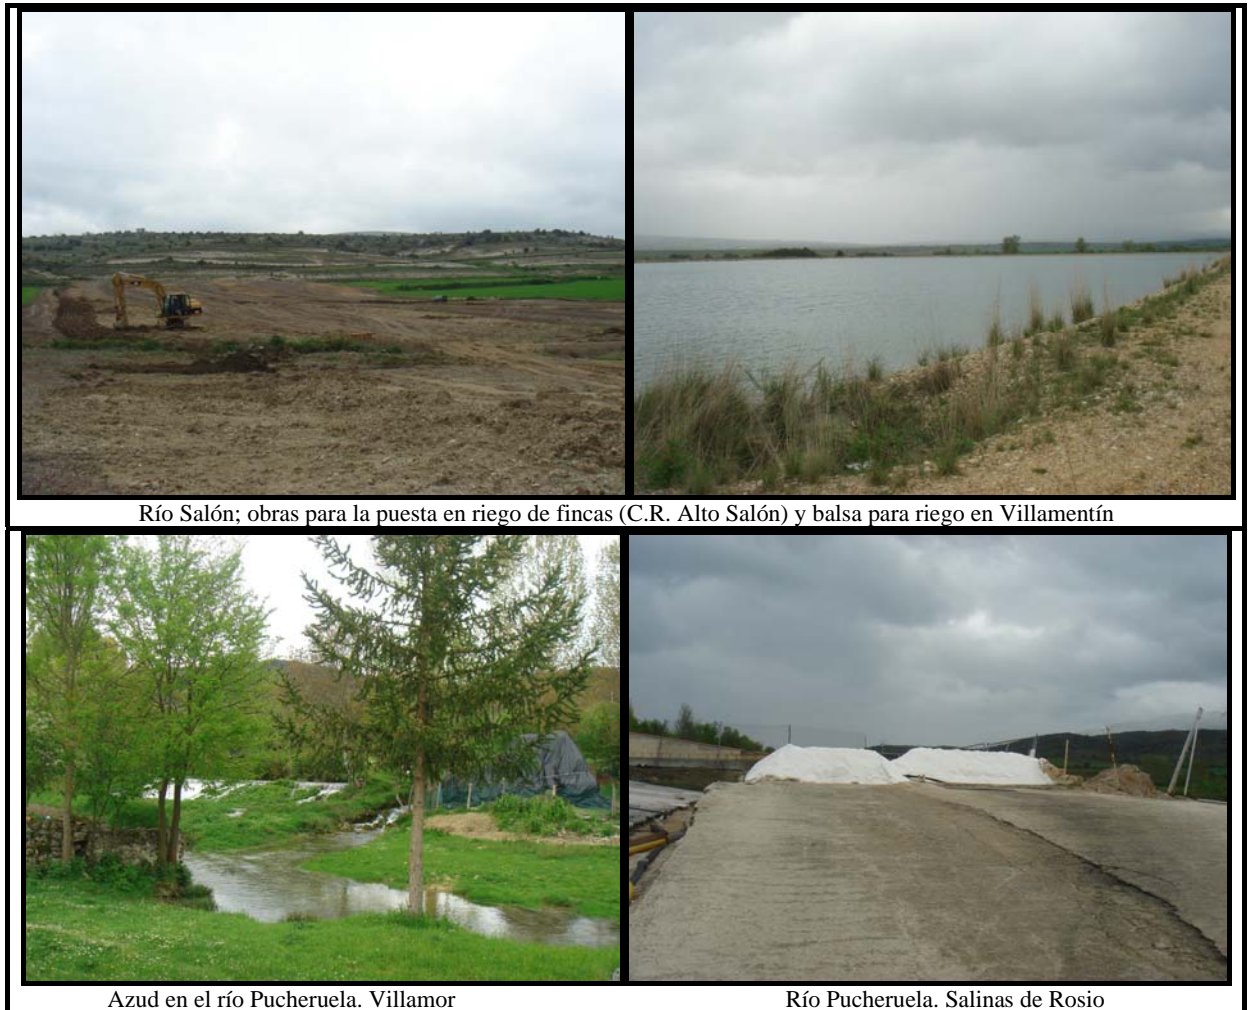
Figura 75 (continuación): Fotos representativas de las características y problemas de la masa 231. (Fotografías tomadas en mayo de 2.007)

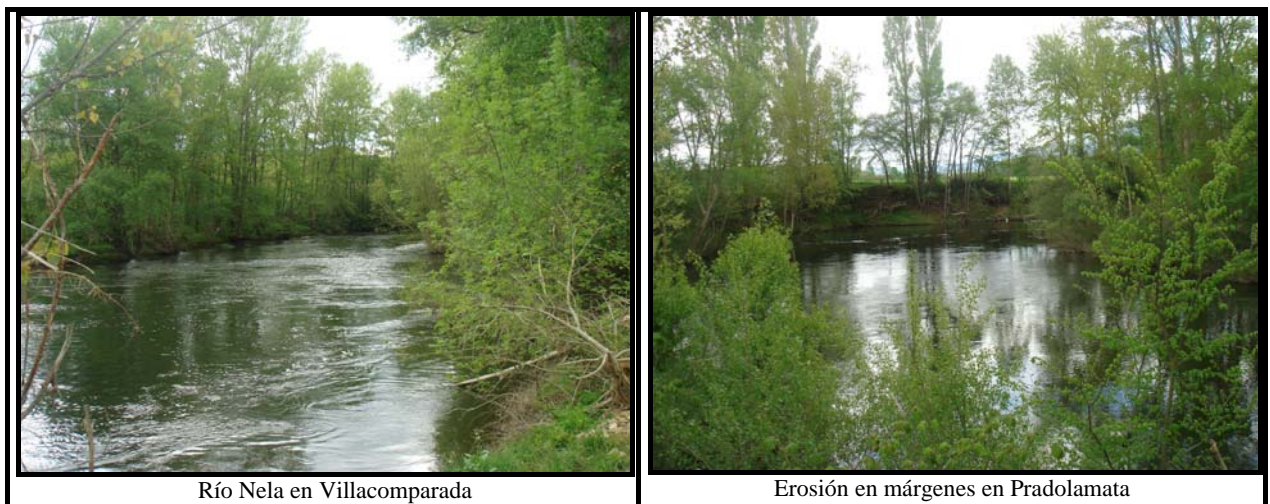
Figura 77: Fotos representativas de las características y problemas de la masa de agua 232 (Fotografías tomadas en mayo de 2.007)

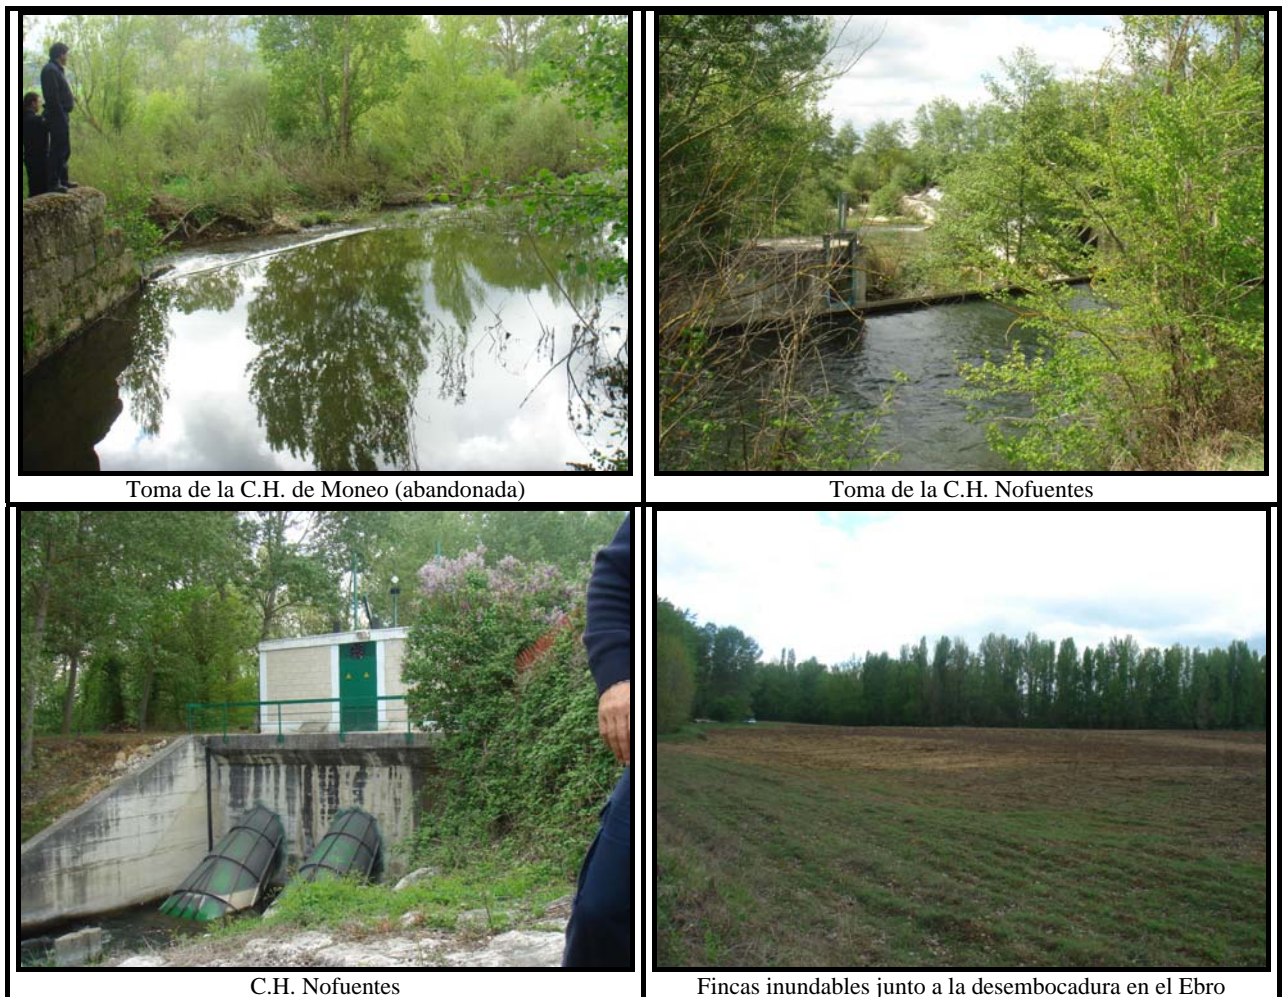
Toma de la C.H. de Moneo (abandonada)

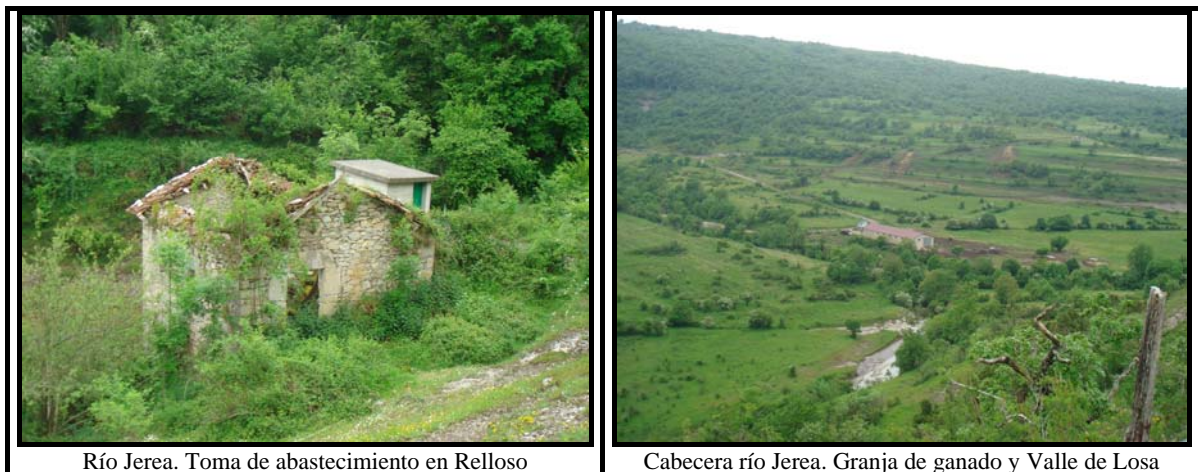
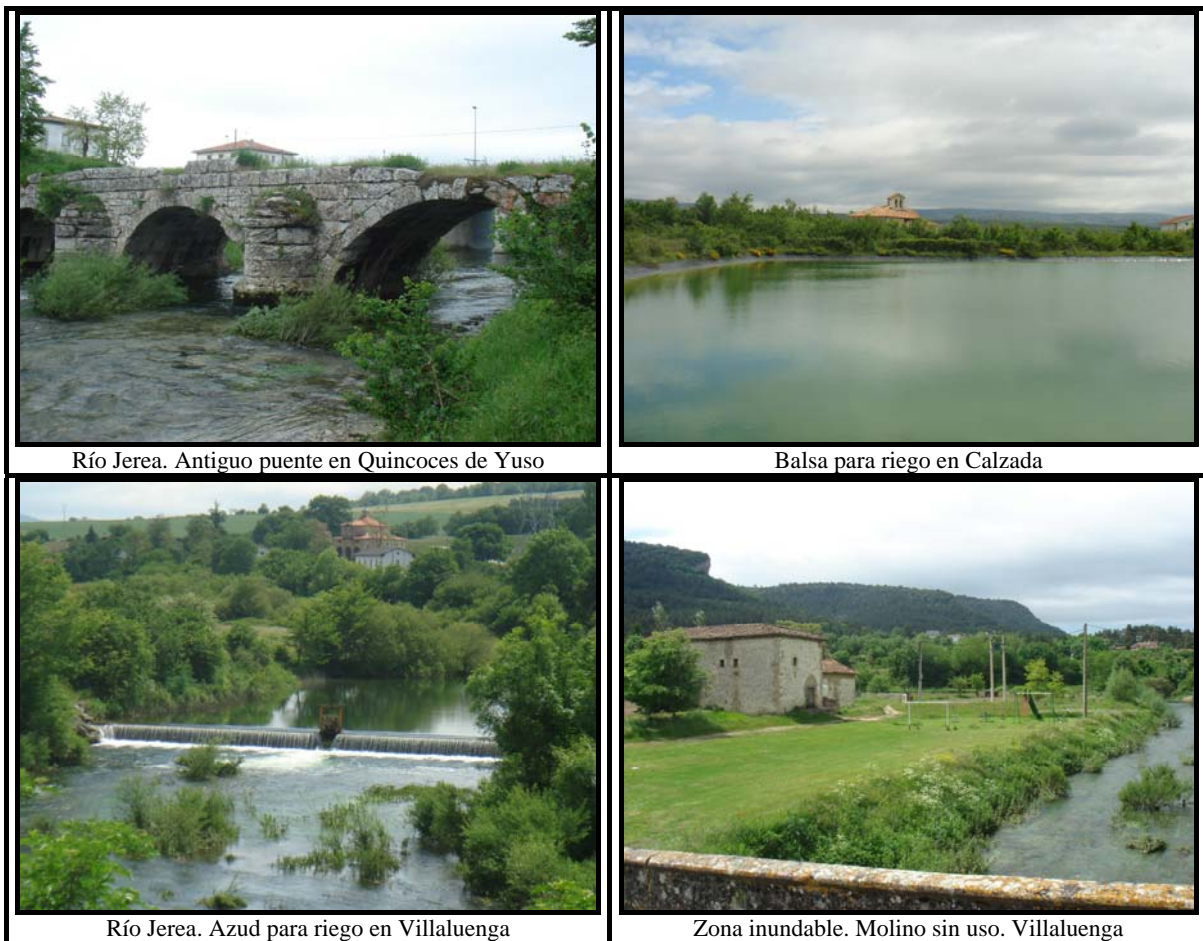
Figura 79 (continuación): Fotos representativas de las características y problemas de las masa 233 y 479 (Fotografías tomadas en mayo de 2.007)

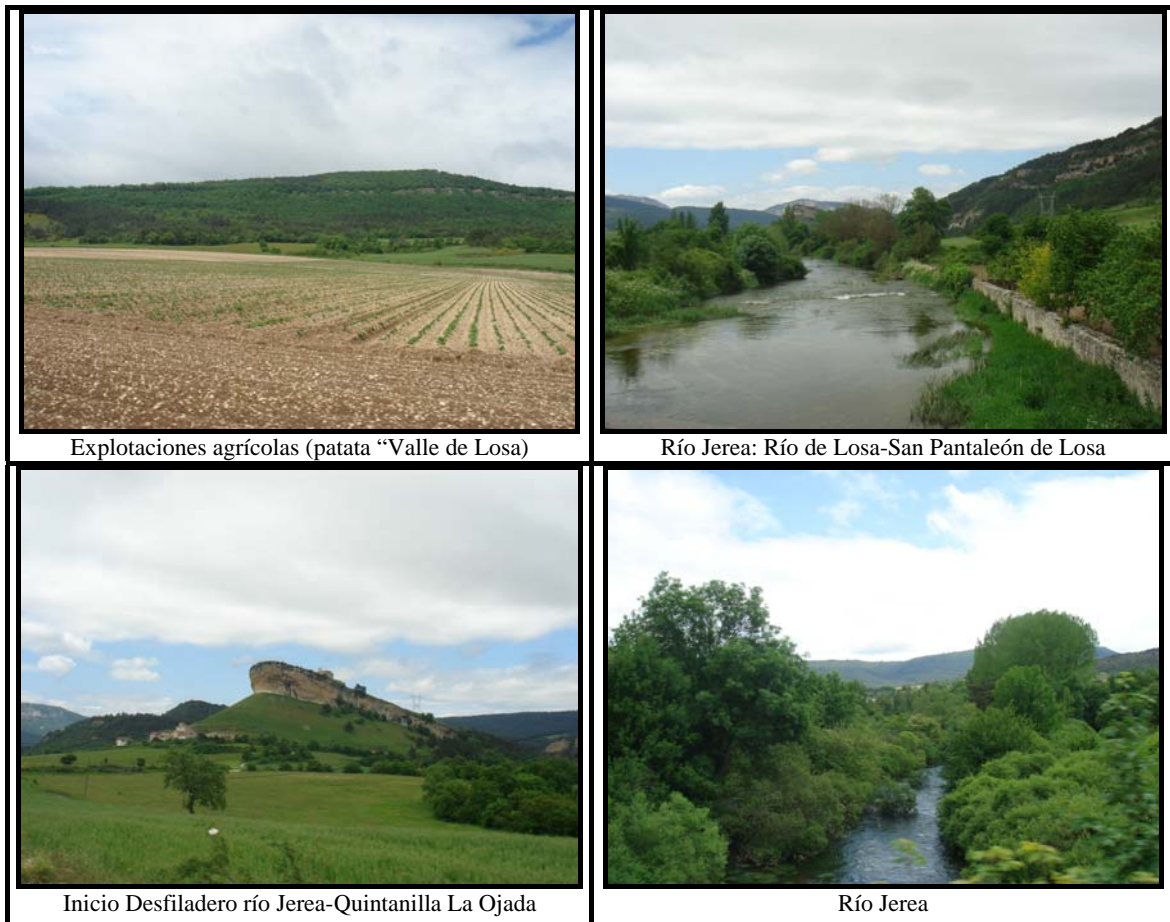
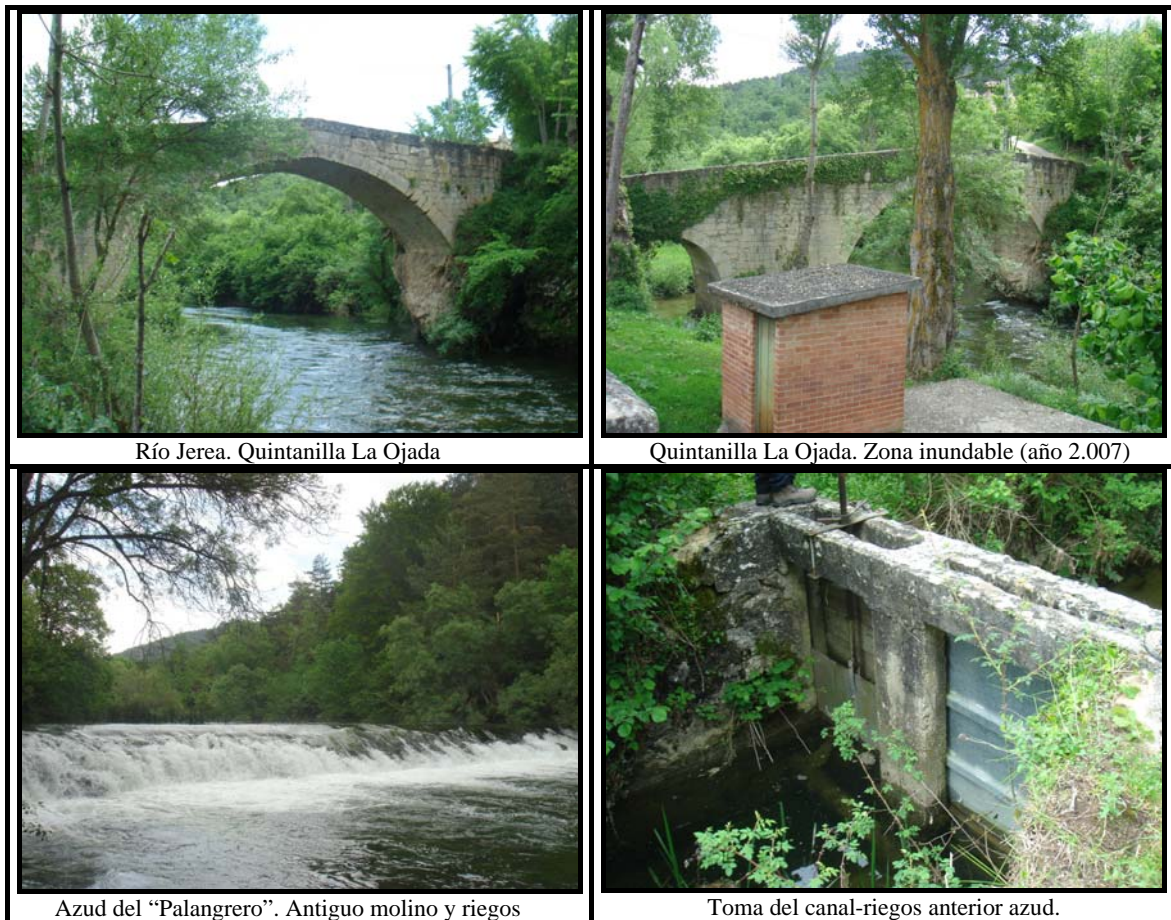
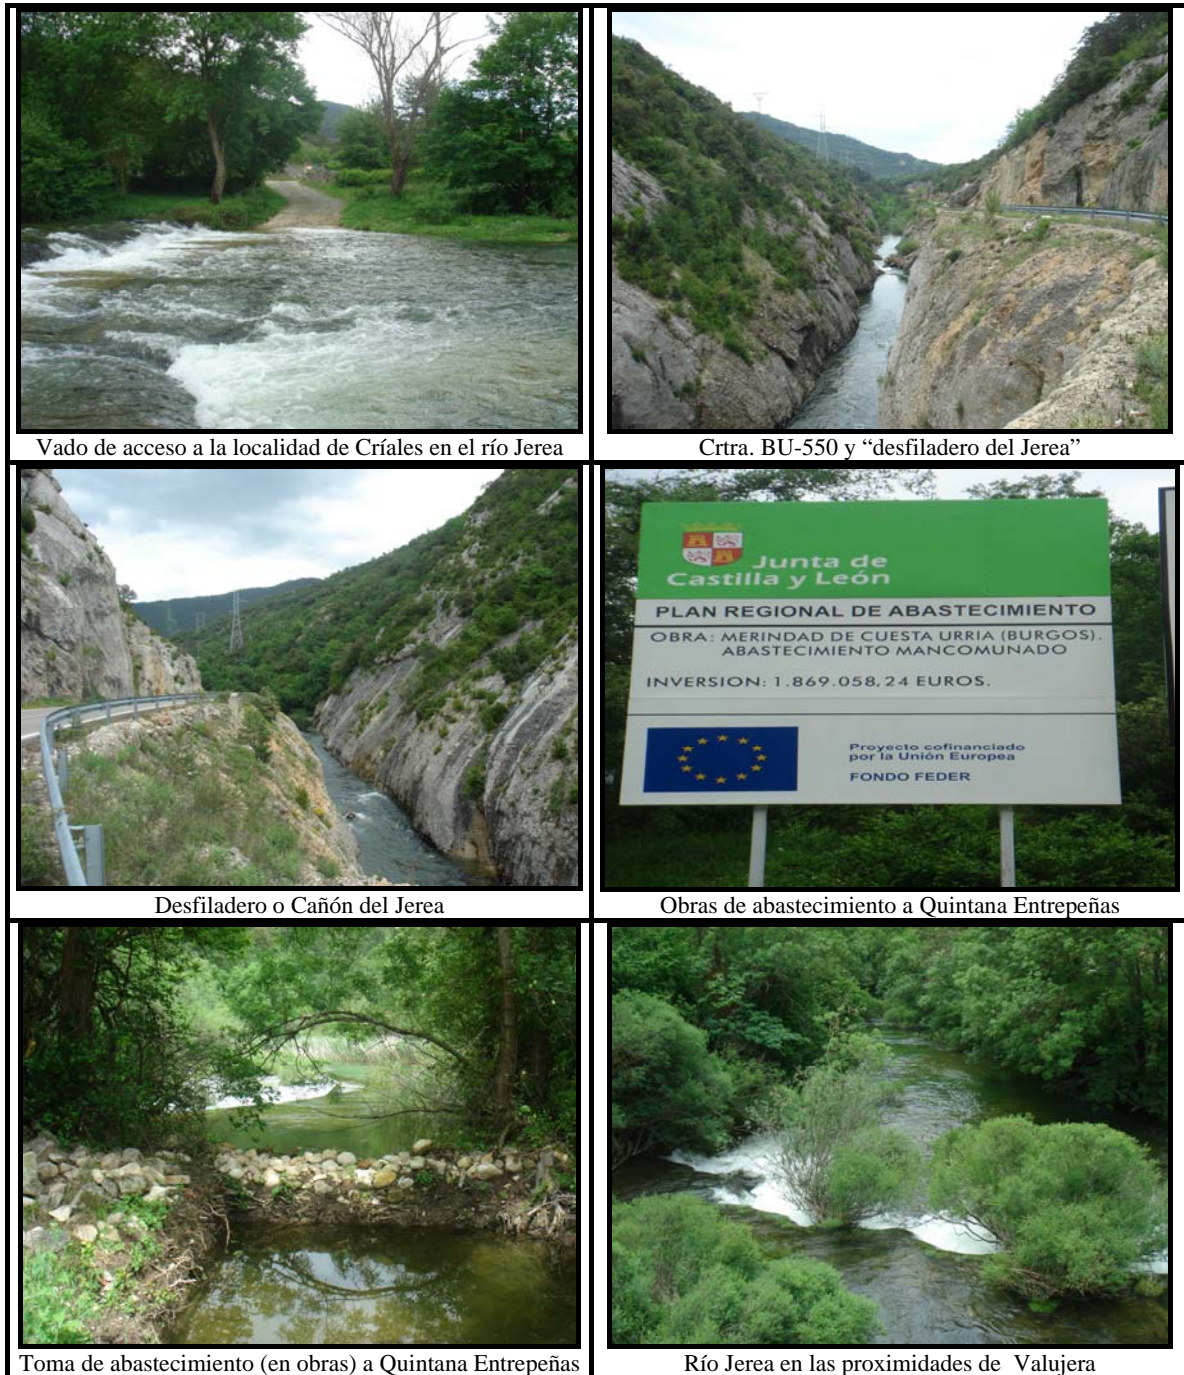
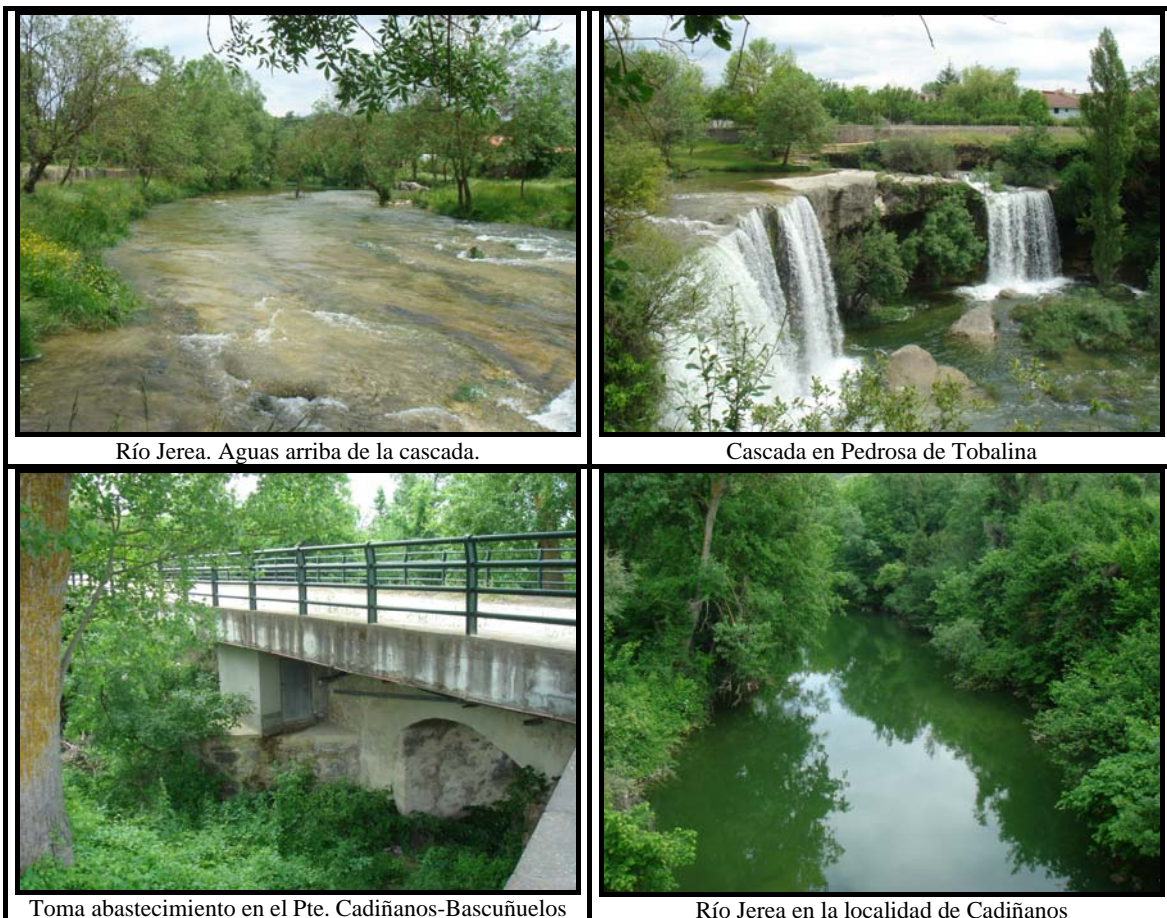
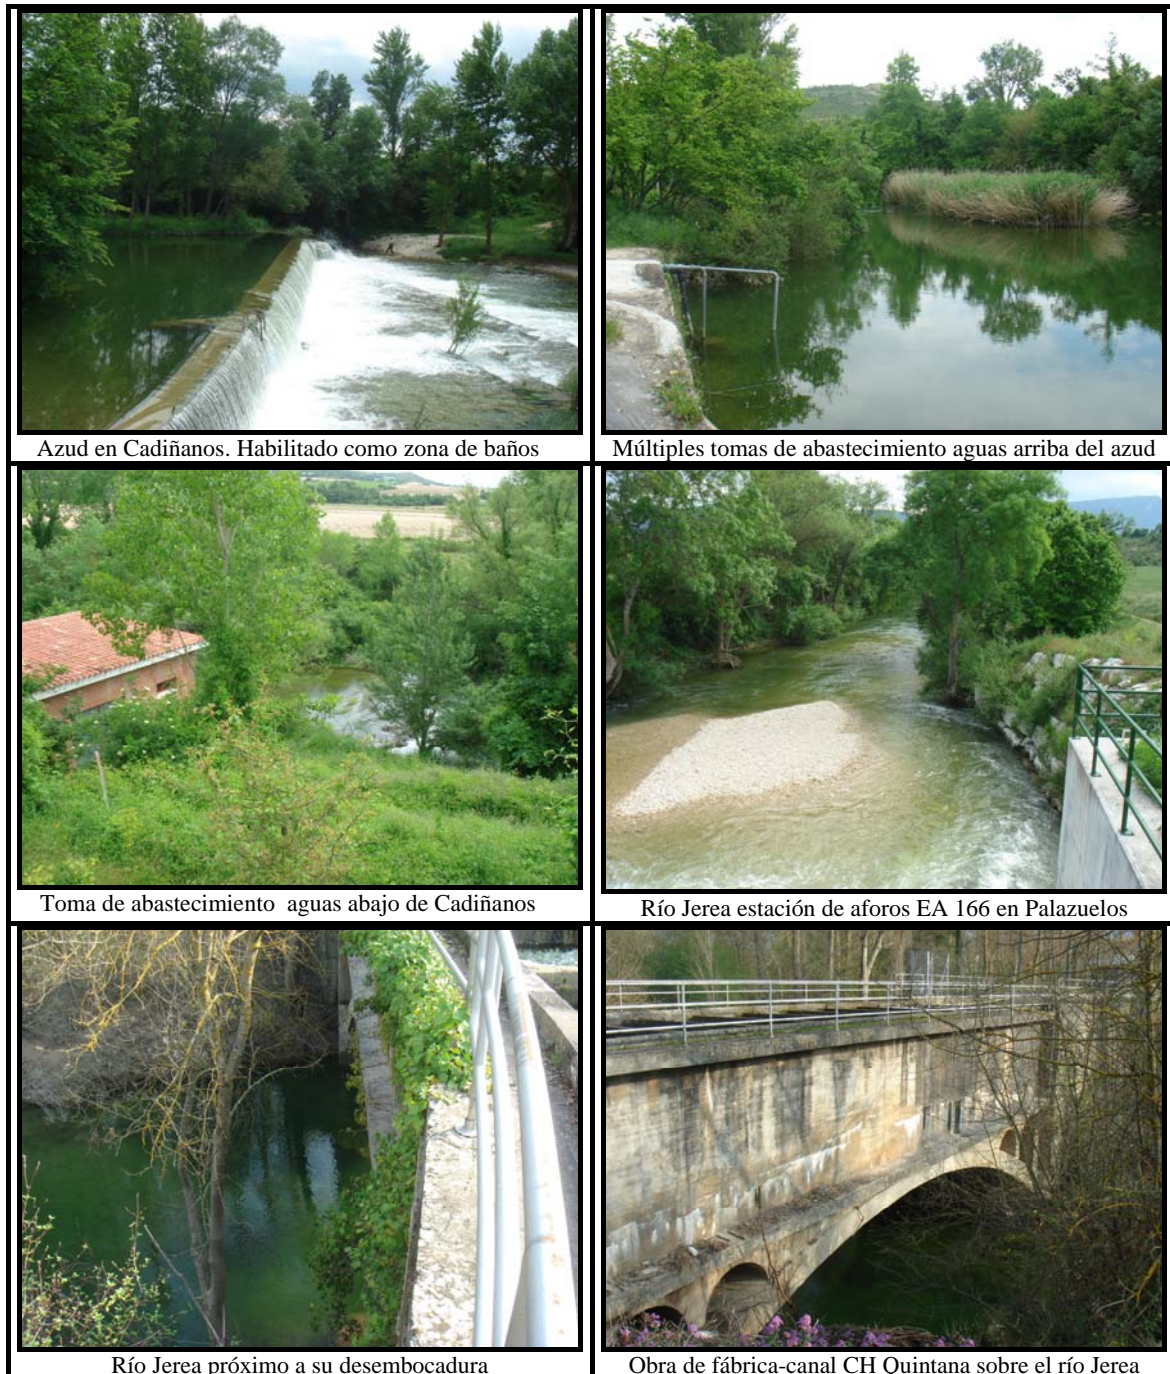
Figura 81: Fotos representativas de las características y problemas de la masa 234. (Fotografías tomadas al final del mes de mayo de 2.007)

Figura 81 (continuación): Fotos representativas de las características y problemas de la masa 234. (Fotografías tomadas al final del mes de mayo de 2.007)

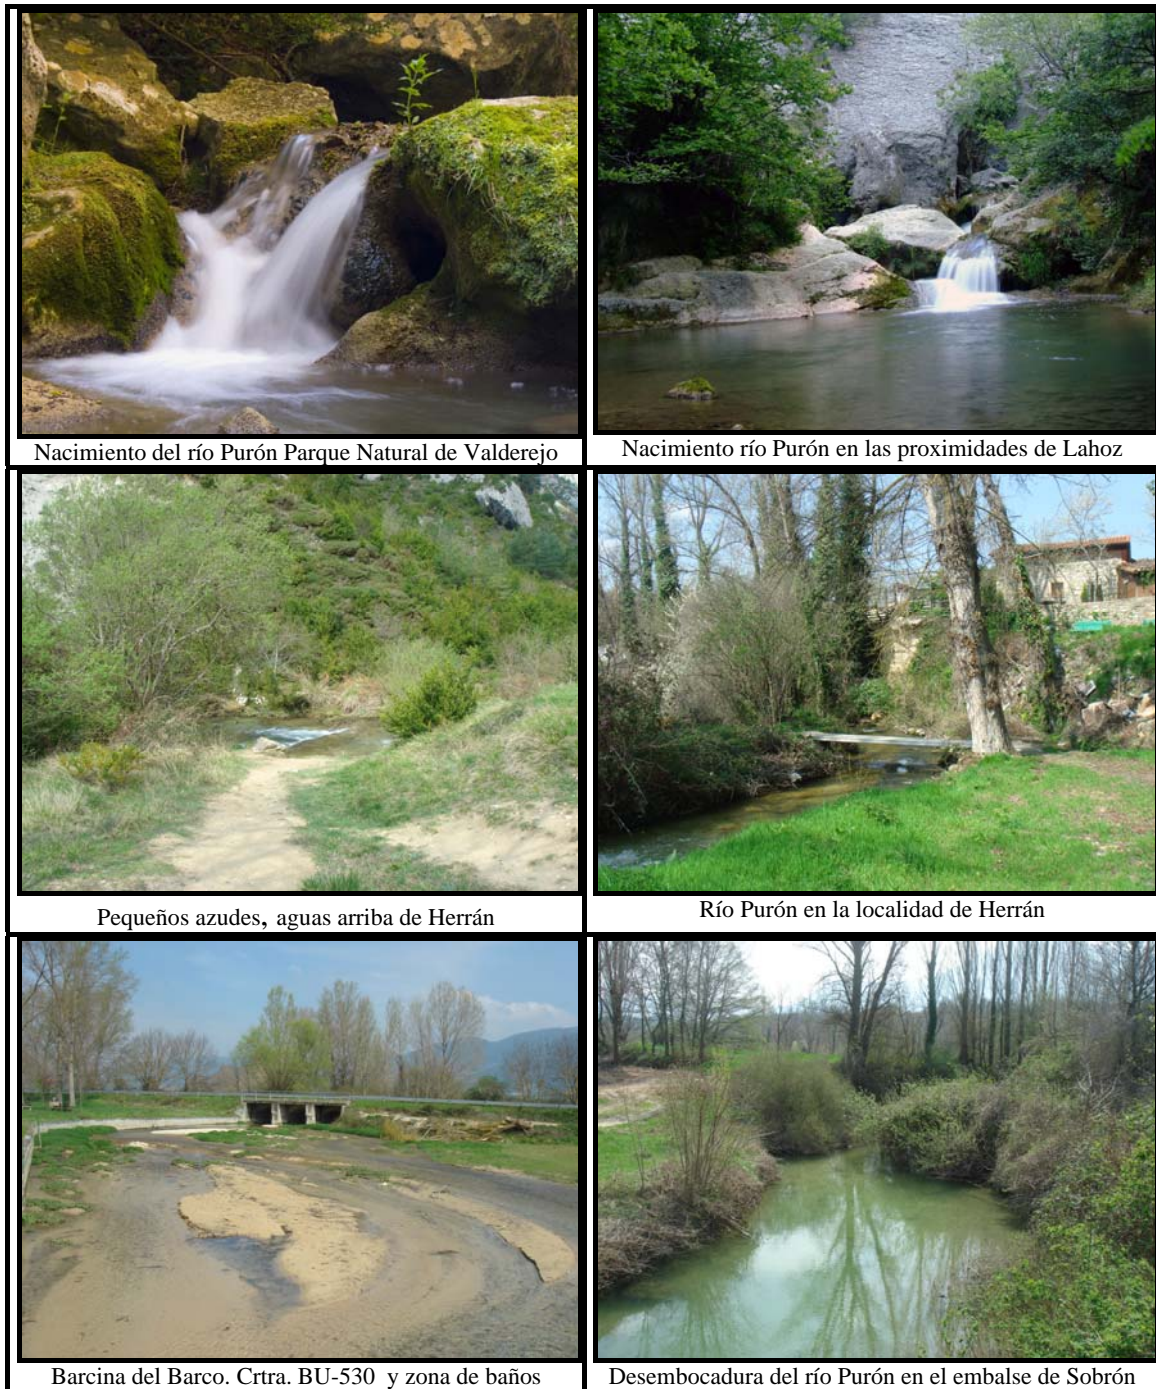
Figura 83: Fotos representativas de las características y problemas de la masa 480.
(Fotografías tomadas al final del mes de abril de 2.007)

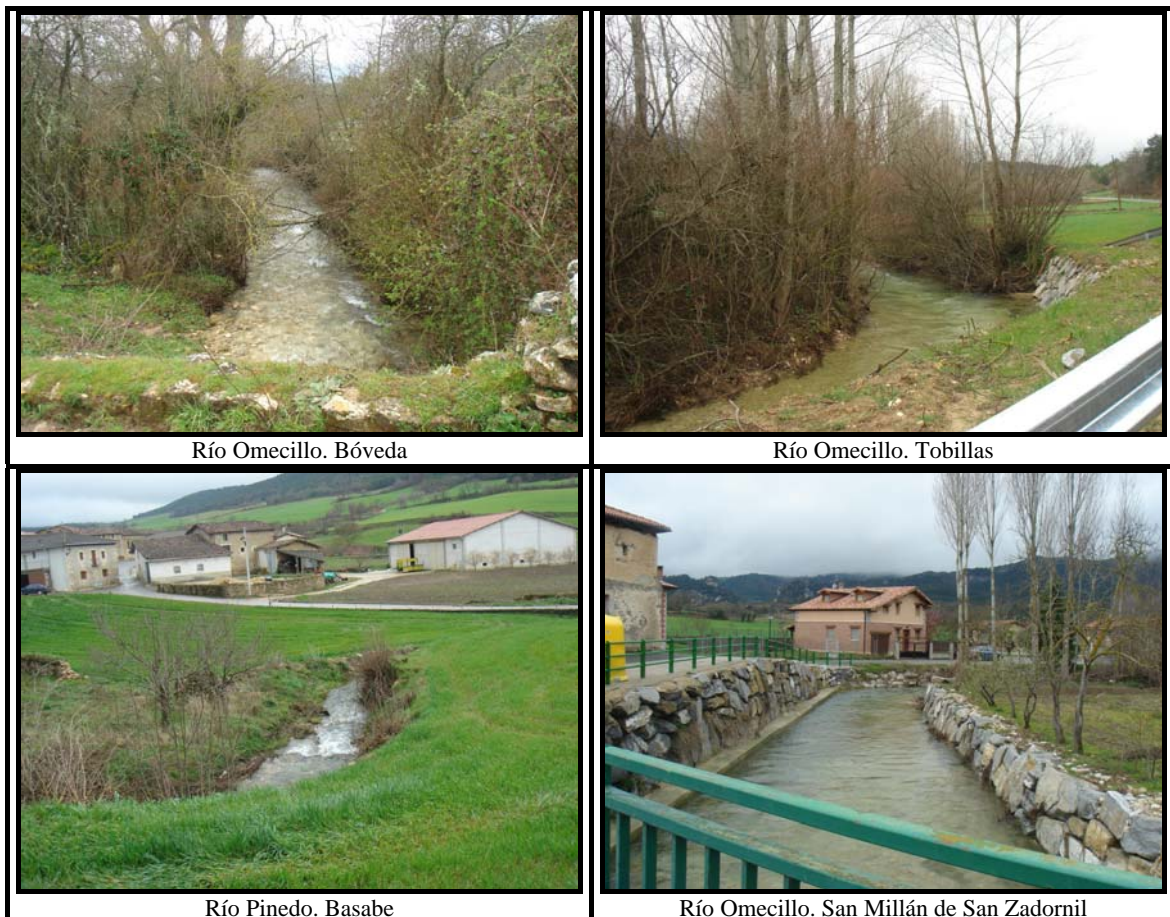
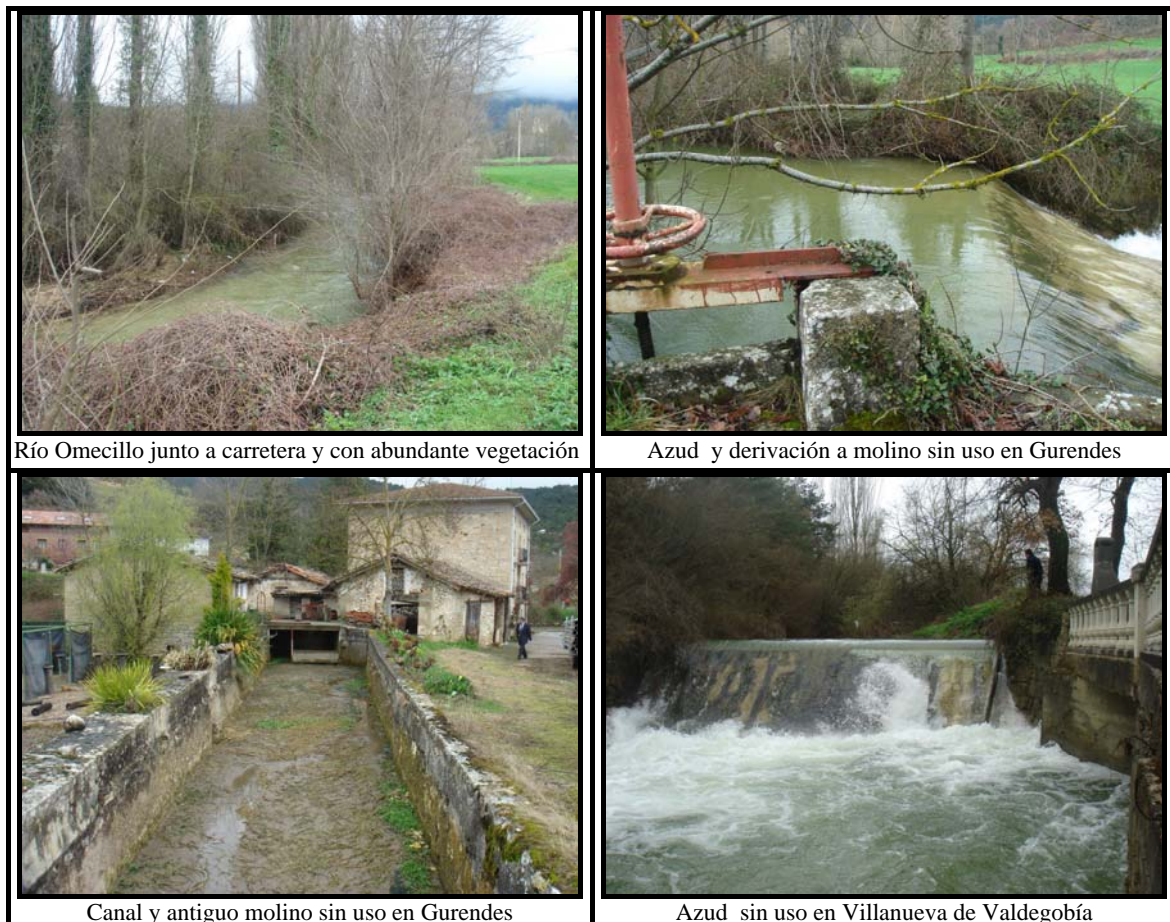
Figura 85: Fotos representativas de las características y problemas de la masa de agua 481. (Fotografías tomadas en abril de 2.007)

Figura 85 (continuación): Fotos representativas de las características y problemas de la masa de agua 481. (Fotografías tomadas en abril de 2.007)
