PROBLEMAS Y PROPUESTA DE SOLUCIONES

¿Qué se puede decir del río Ebro, desde la desembocadura del río Rudrón hasta la población de Puente Arenas (masa 473)?

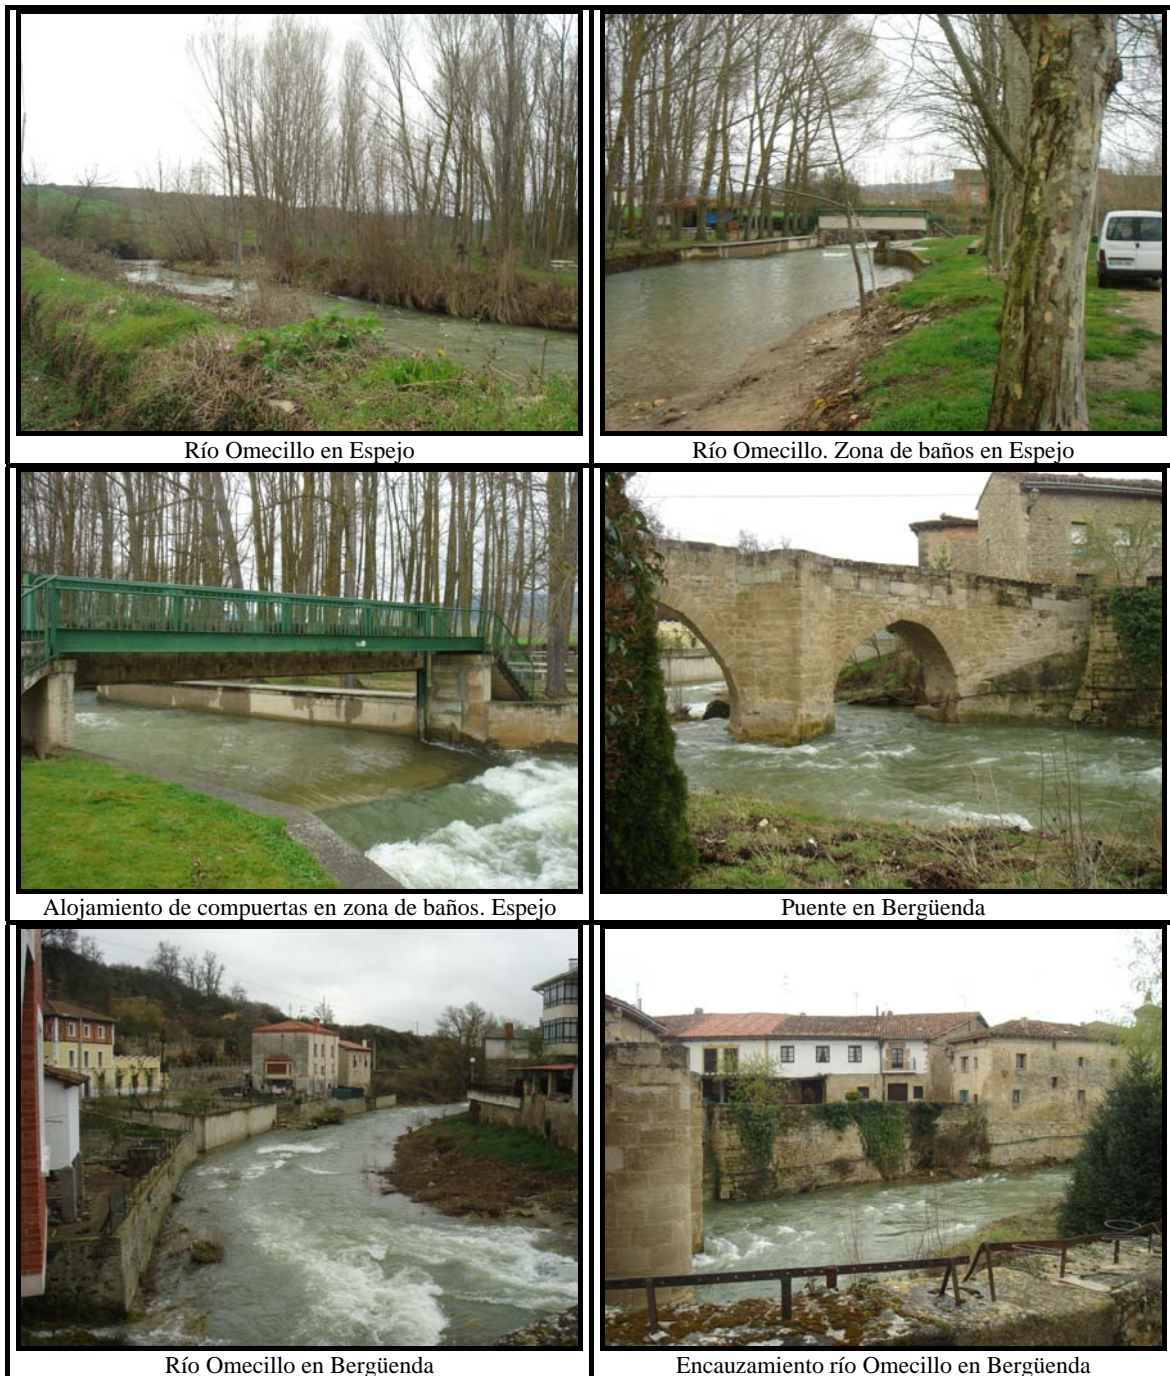
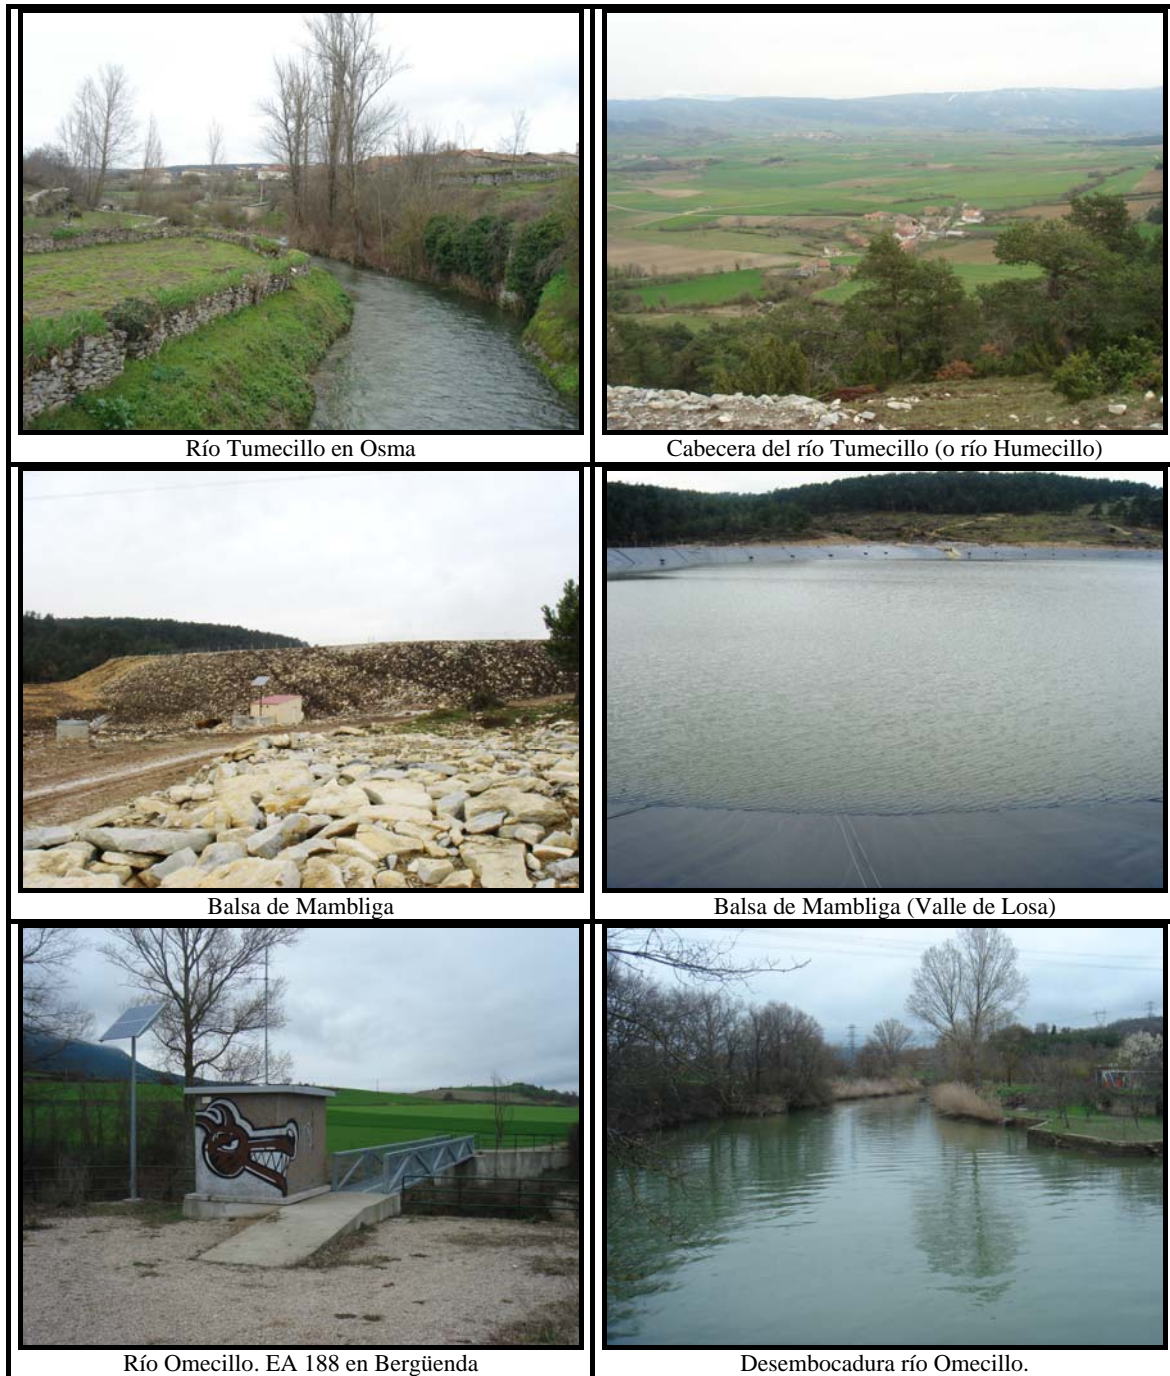
Figura 90: Fotos representativas de las características y problemas de las masas de agua 482, 1702, 1703, y 236. (Fotografías tomadas en abril de 2.007)

Figura 90 (continuación): Fotos representativas de las características y problemas de las masas de agua 482, 1702, 1703, y 236. (Fotografías tomadas en abril de 2.007)

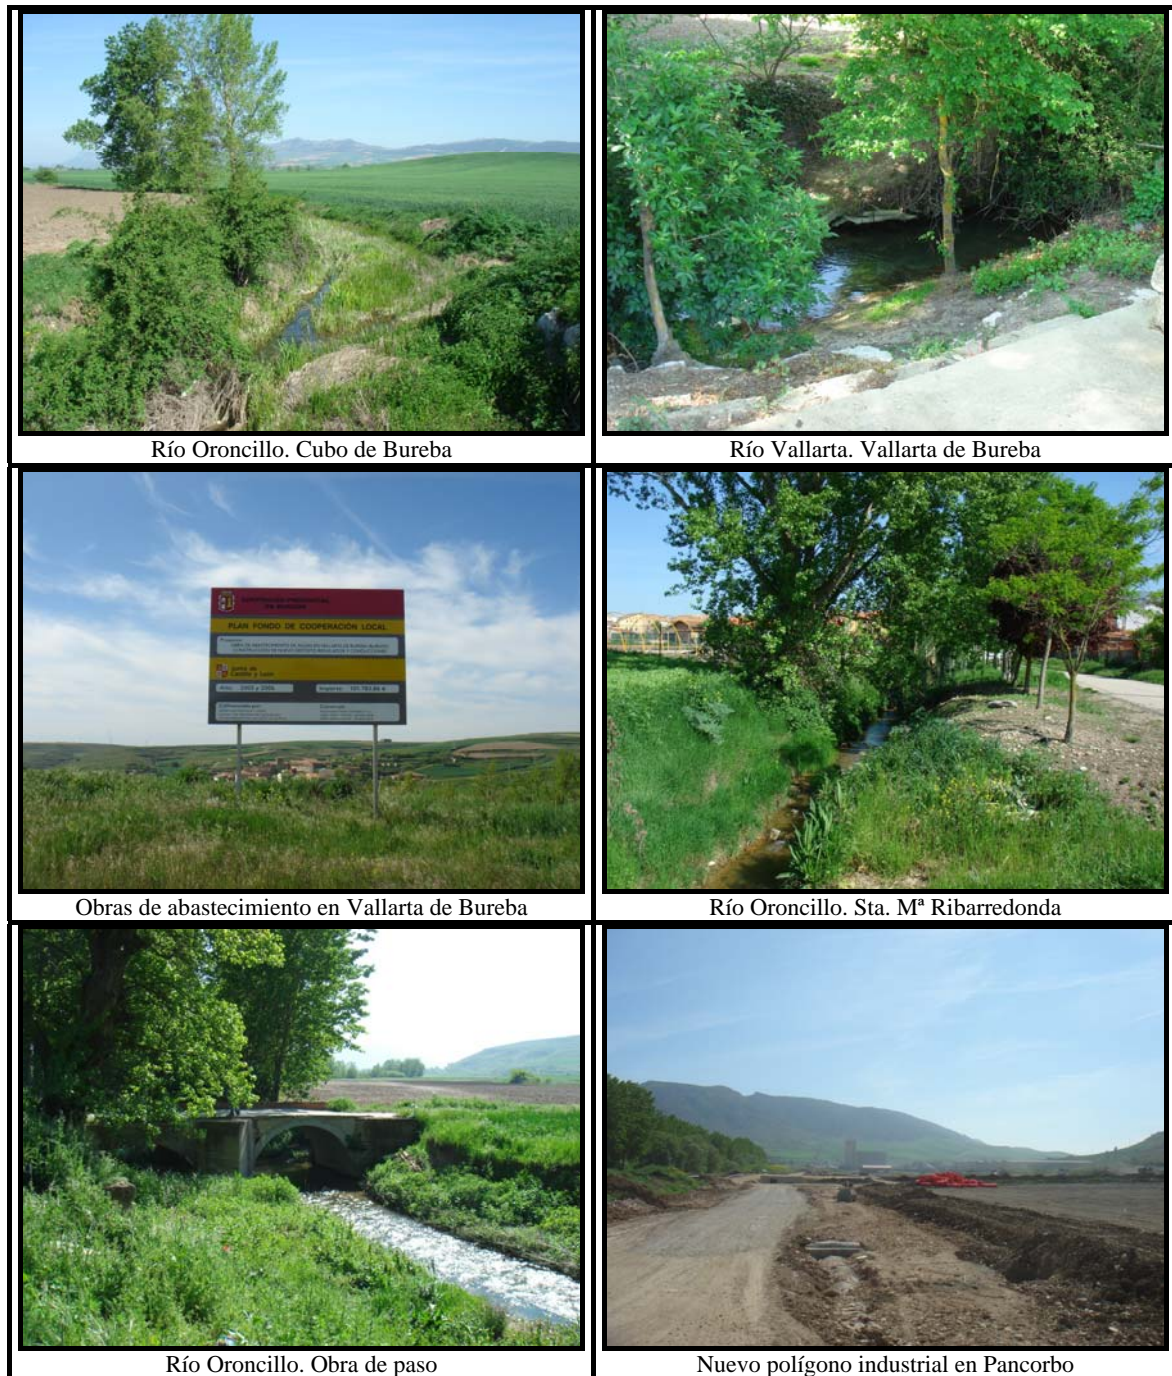
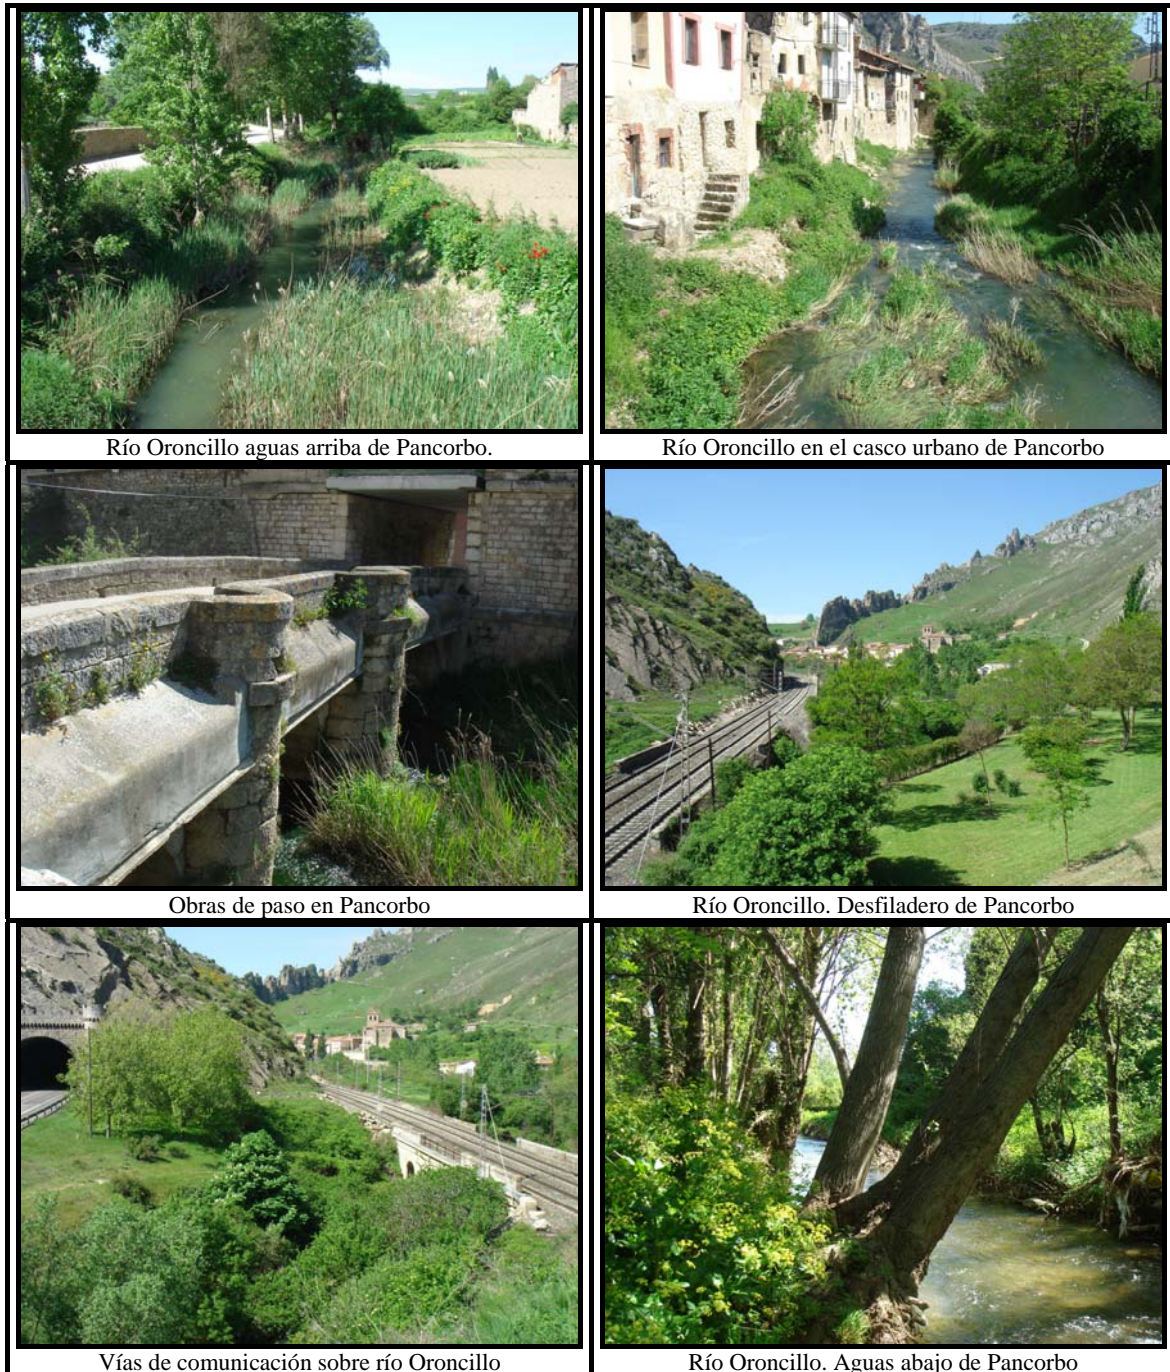
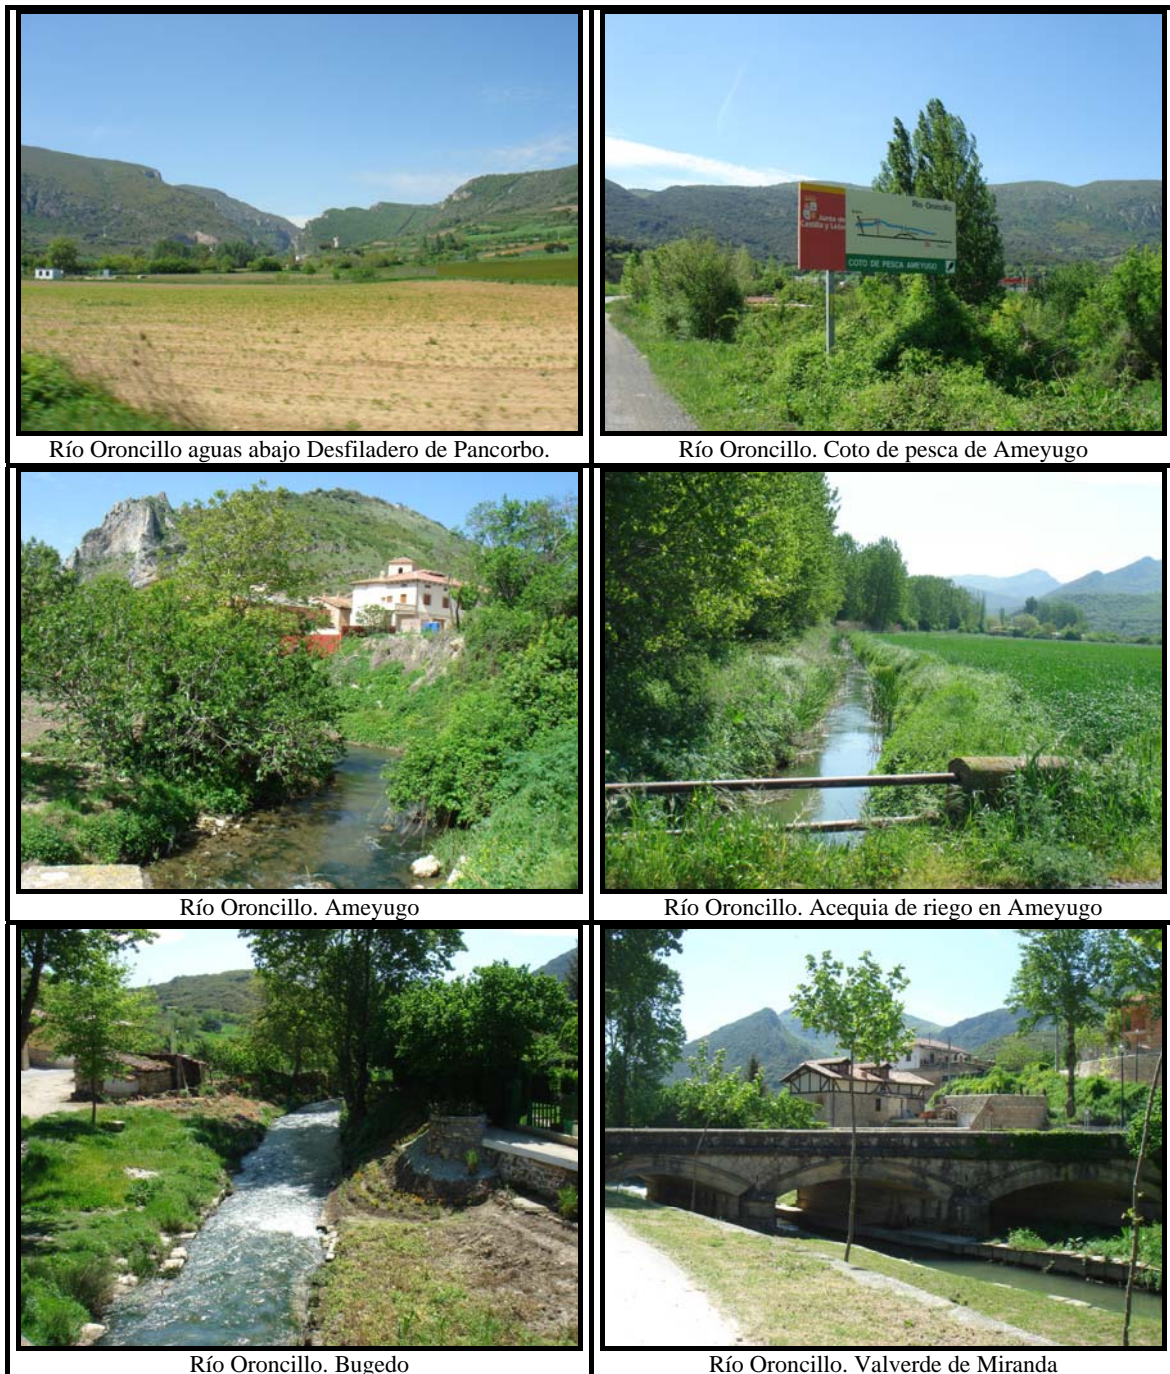
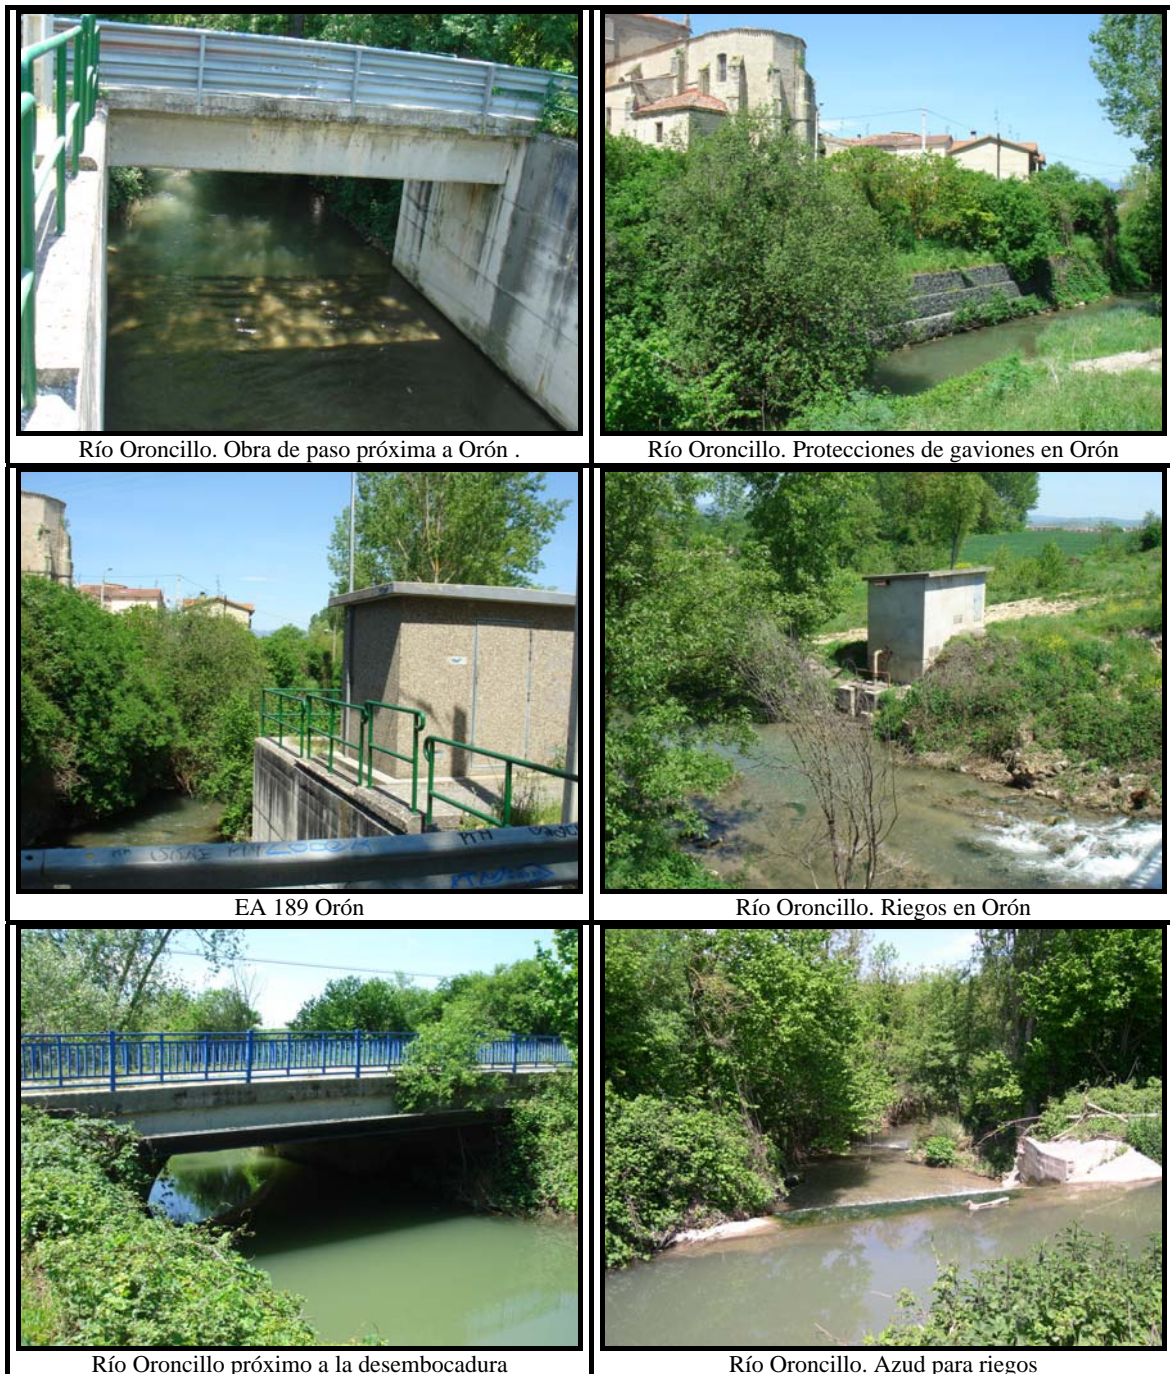
Figura 94: Fotos representativas de las características y problemas de las masas de agua 237,238, y 239 (Fotografías tomadas en mayo de 2.007).

Figura 94 (continuación): Fotos representativas de las características y problemas de las masas de agua 237,238, y 239 (Fotografías tomadas en mayo de 2.007).
