LAGO DE ARREO

Código masa: MAS1019

Red de lagos

DESCRIPCIÓN DEL PUNTO DE MUESTREO

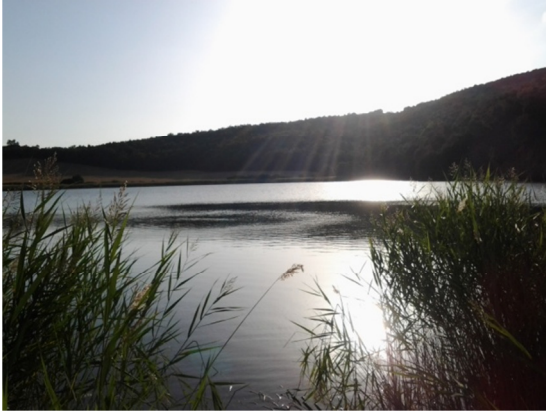
Vista de la laguna desde el litoral.

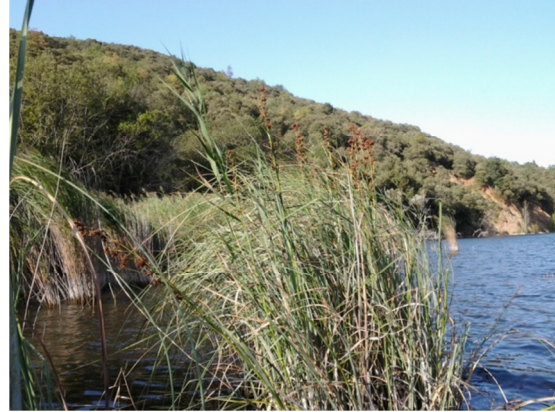
Helófitos

Helófitos	
Listado de especies	Cobertura promedio (%)
Zona de muestreo: franja de 3 m desde orilla hacia fuera	
Especies características para el tipo	
<i>Cladium mariscus</i>	25,0
<i>Phragmites australis</i>	49,0
<i>Typha angustifolia</i>	1,0
Especies no características para el tipo	
Especies exóticas	
Especies indicadoras de condiciones de eutrofia	
Observaciones fuera de la zona de muestreo	
Zona somera de la cubeta colonizable por helófitos (%):	75

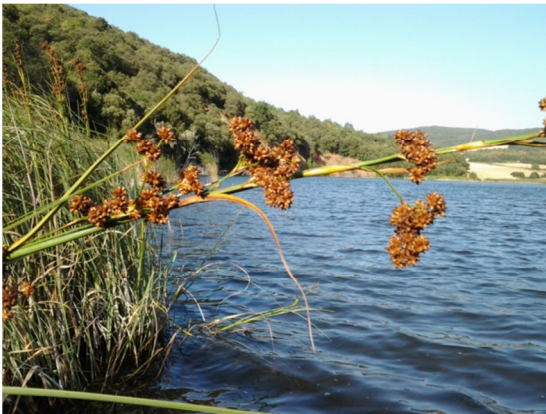
Cladium mariscus
