PROBLEMAS Y PROPUESTA DE SOLUCIONES

¿Qué se puede decir del río Ebro, desde la desembocadura del río Rudrón hasta la población de Puente Arenas (masa 473)?

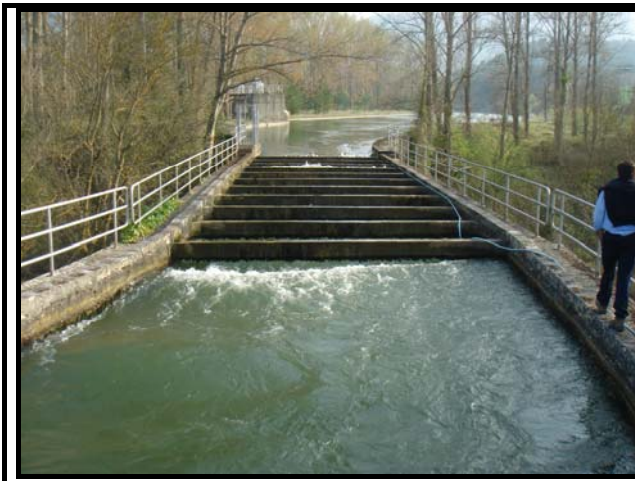
Obra de fábrica en el canal alimentador sobre la desembocadura del río Jerea en embalse de Cillaperlata

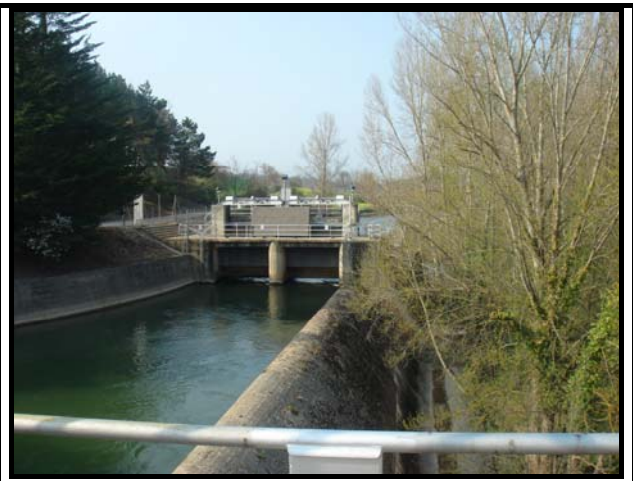
Toma del Canal alimentador de la C.H. Quintana, en el embalse de Cillaperlata

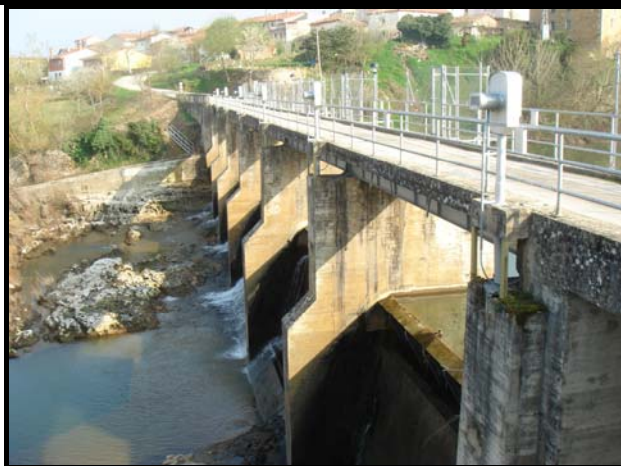
Presa del embalse de Cillaperlata Coronación y aliviadero de la presa de Cillaperlata

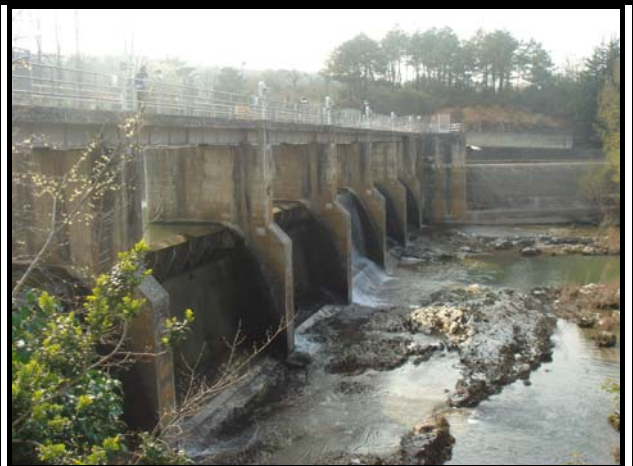
Coronación y aliviadero de la presa de Cillaperlata

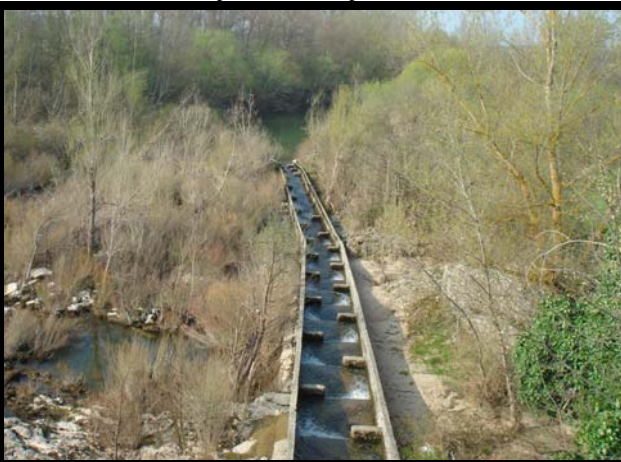
Escala de peces en el estribo derecho de la presa

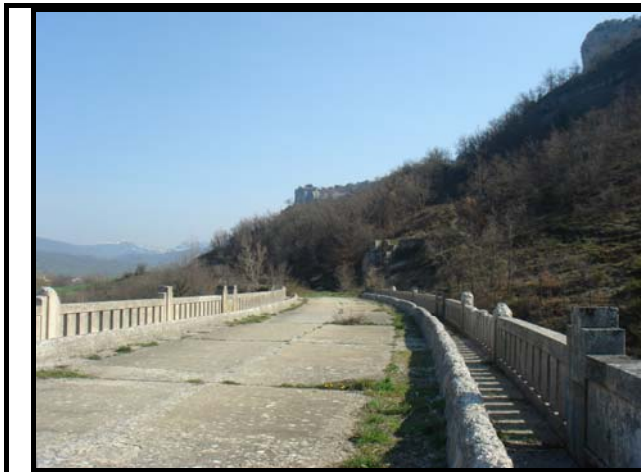
Viaducto Santelices ff.cc. Santander-Mediterráneo S/Río Nela

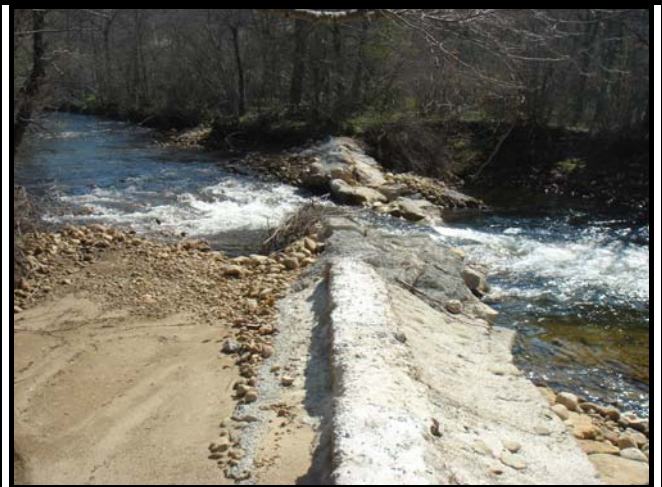
Azud de la toma de la piscifactoría de Busnela. Río Engaña

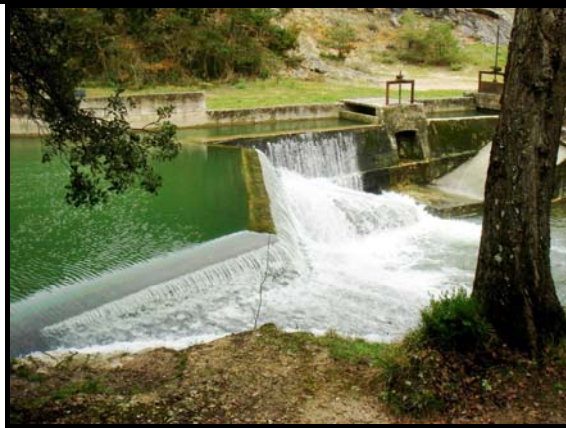
Salinas de Añana. Arroyo Omecillo (río Muera)

Explotación salina .Arroyo Omecillo

Río Tumecillo (o río Húmedo). Angosto

Antigua piscifactoría (sin uso). Convento de Angosto

Río Omecillo. CH Barrio del Puente

Río Tumecillo en Caranca
