PROBLEMAS Y PROPUESTA DE SOLUCIONES

¿Qué se puede decir del río Ebro, desde la desembocadura del río Rudrón hasta la población de Puente Arenas (masa 473)?

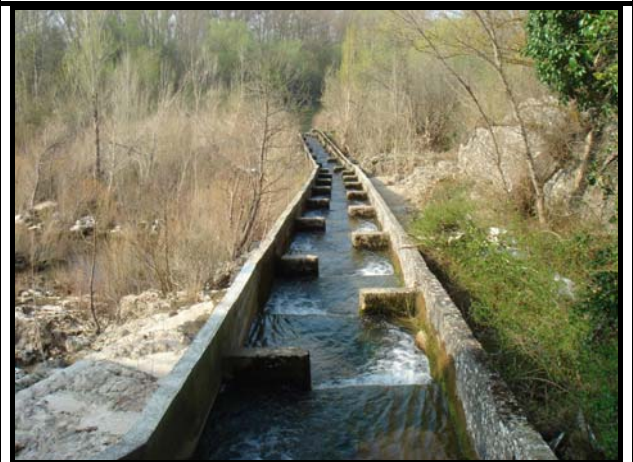
Detalle de la escala de peces

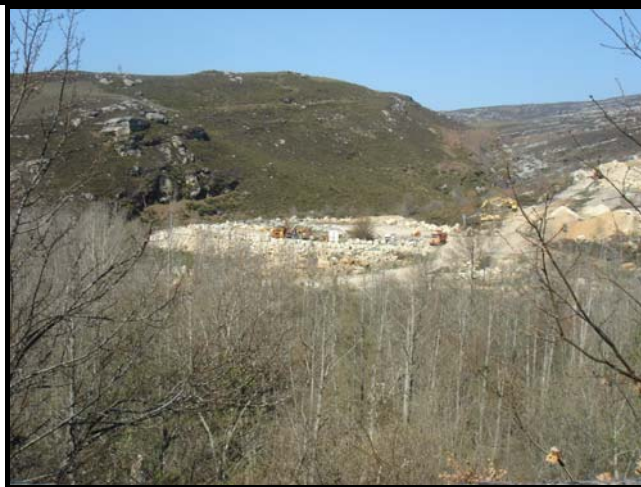
Cantera y planta de áridos. Río Engaña

- Contaminación por fuentes difusas provocadas por la agricultura de secano y ganadería.
- Contaminación puntual por plantas de hormigones y de áridos. Balsas de decantación en estado precario, y vertidos puntuales (aceites maquinaria, lechada de cemento, etc.).
- Alteraciones morfológicas transversales por la presencia de al menos once (11) azudes.
- Degradación del hábitat fluvial; afecciones a la fauna acuática autóctona y a la práctica del ejercicio de la pesca.
- Antiguo trazado de la vía férrea ff.cc. Santander-Mediterráneo sin aprovechamiento alguno.

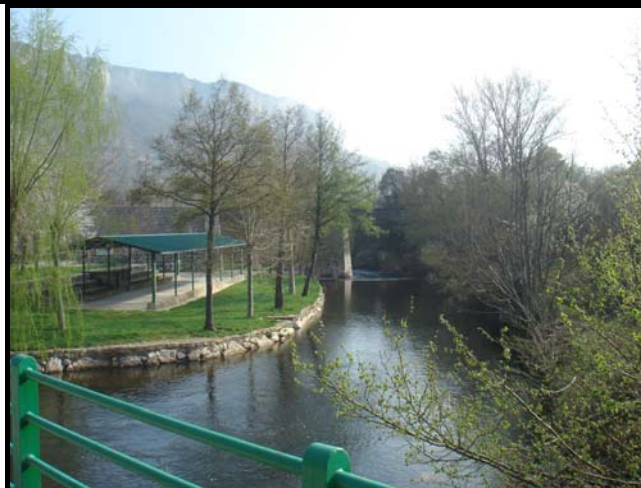
Río Nela. Puente de Puentedey

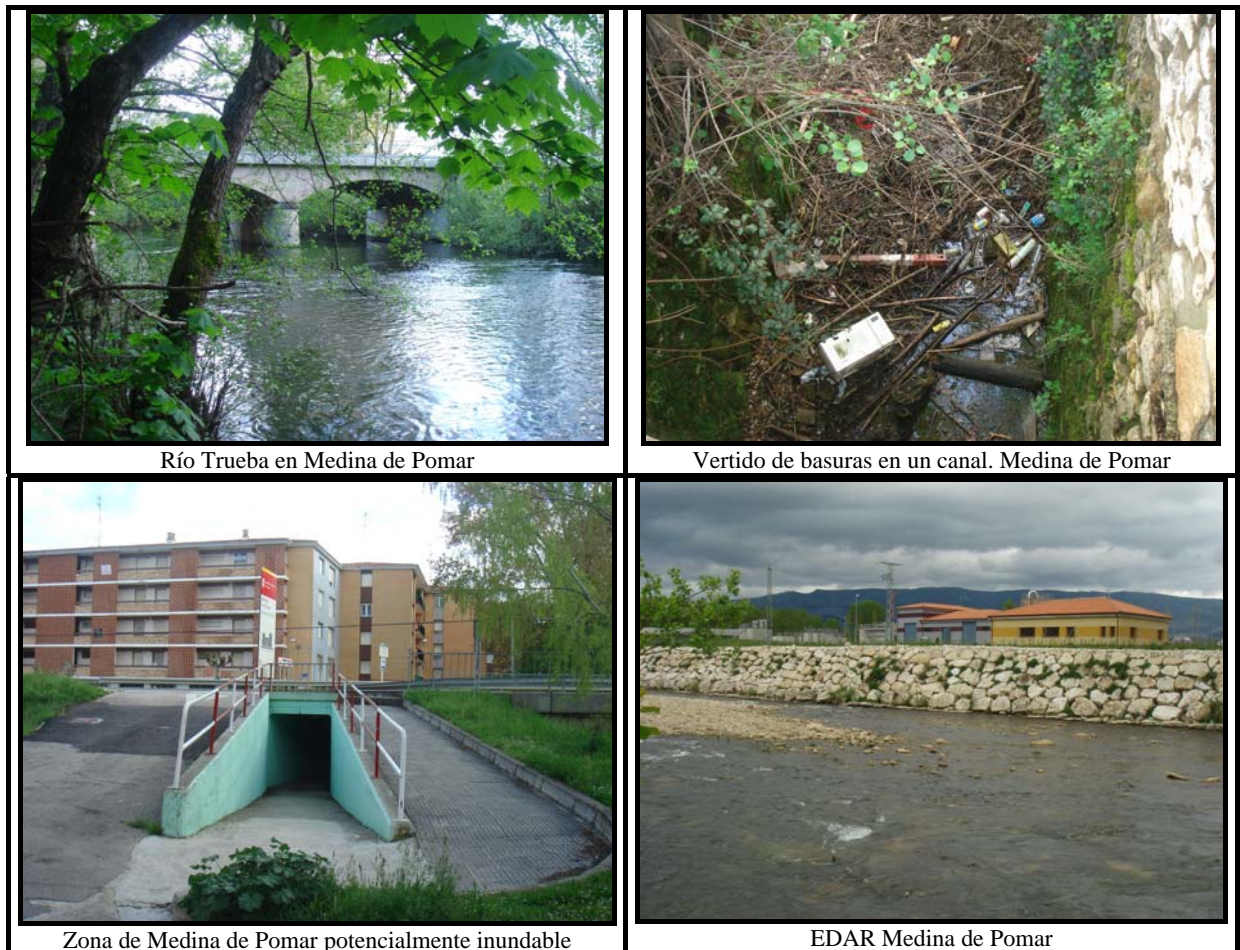
Río Trueba en Medina de Pomar

Vertido de basuras en un canal. Medina de Pomar

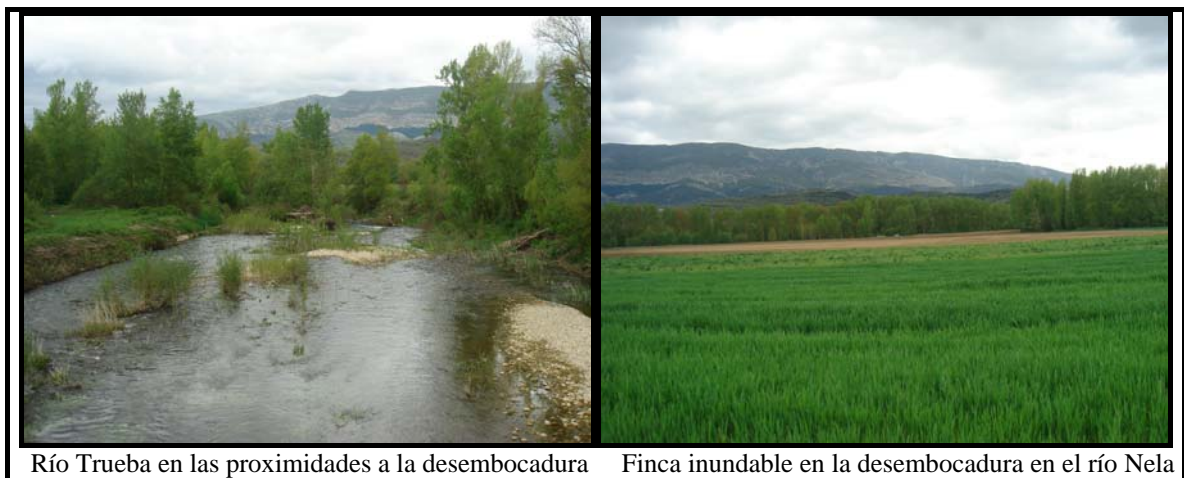
Figura 73 (continuación): Fotos representativas de las características y problemas de la masa de agua 478 (Fotografías tomadas en mayo de 2.007)

Río Trueba en las proximidades a la desembocadura Finca inundable en la desembocadura en el río Nela

478.c.2.M1) Estudio de inundabilidad de la zona baja del río Trueba en la desembocadura en el río Nela.

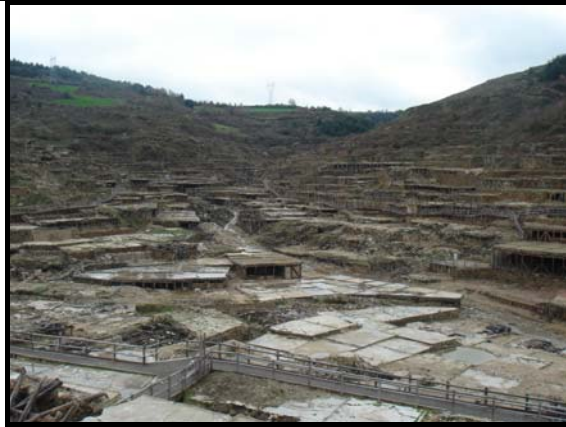
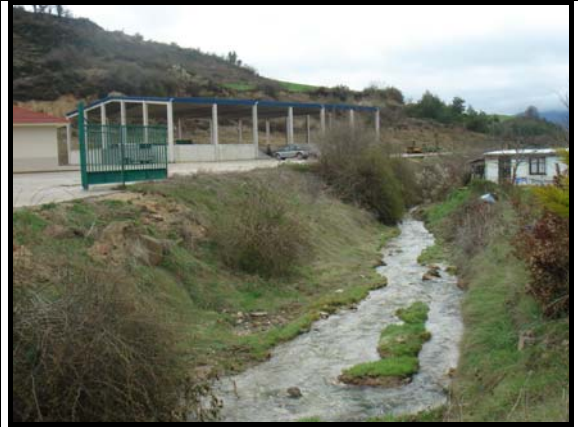
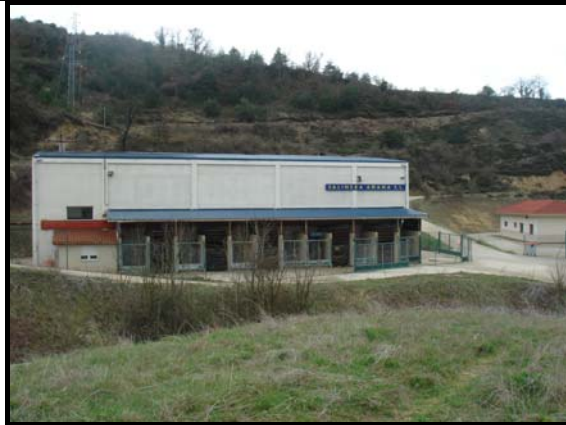
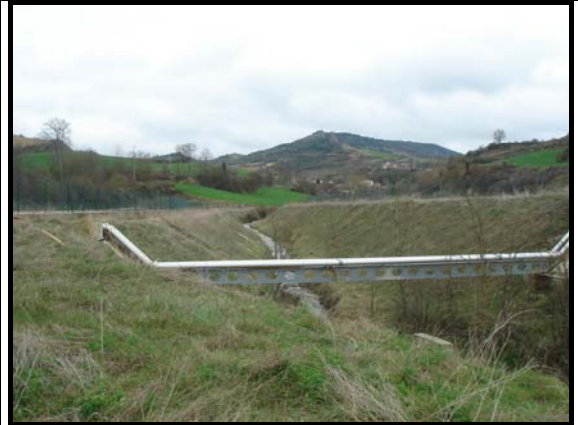
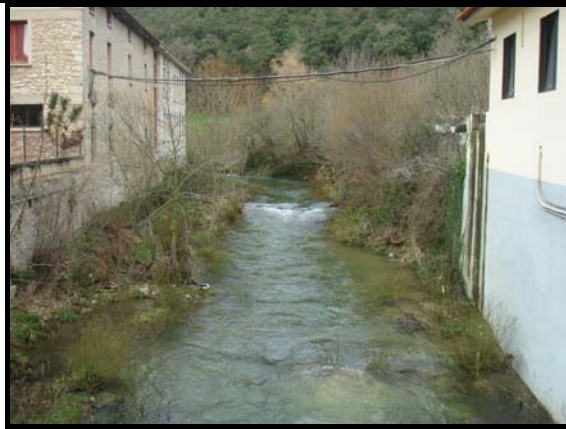
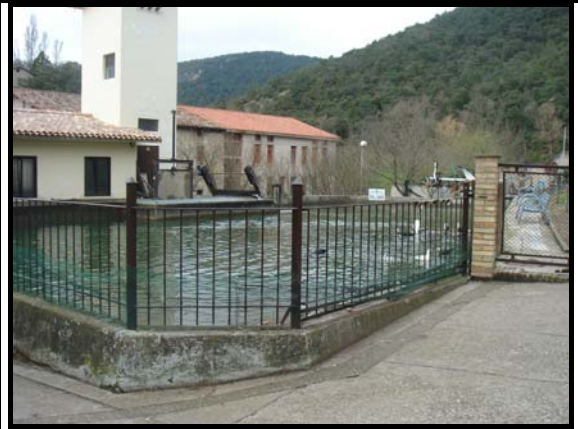
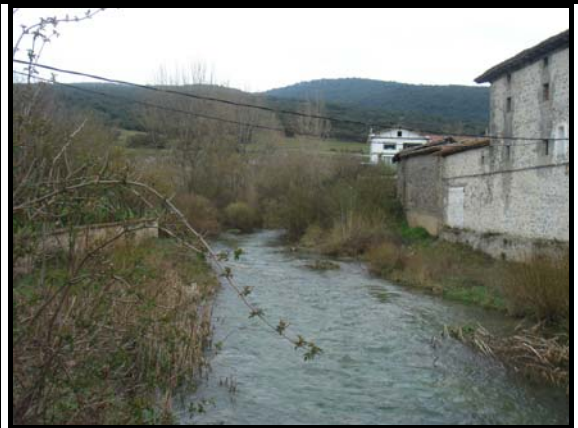
Salinas de Añana. Arroyo Omecillo (río Muera)

Explotación salina .Arroyo Omecillo

Río Tumecillo (o río Húmedo). Angosto

Antigua piscifactoría (sin uso). Convento de Angosto

Río Omecillo. CH Barrio del Puente

Río Tumecillo en Caranca
